Commune : **RICHEMONT**Rivière : **L'Orne****Pont de la D.953****Commentaires** : Pont de la D.953. sous le pont, en amont Rive Gauche, sur le muret de la clôture et de soutènement en parpaings.**1** Repère(s) sur le site**GÉNÉRAL****Unité de gestion** : Meuse-Moselle**Code** : DREAL\_S\_ORN\_007**Date de mise à jour** : 28/05/2021**Auteur** : SPC MM

**GÉOLOCALISATION****Coordonnées WGS84** : X: 6.16977747 / Y: 49.27816600**Coordonnées RGF93 (Lambert 93)** X: 930634.37 / Y: 6913355.45**Coordonnées RGF93 (ETRS89)** : X: 6.1697775 / Y: 49.278166**Code Hydro**: A8--0100**Rive de référence**: Gauche**4 février 2020**

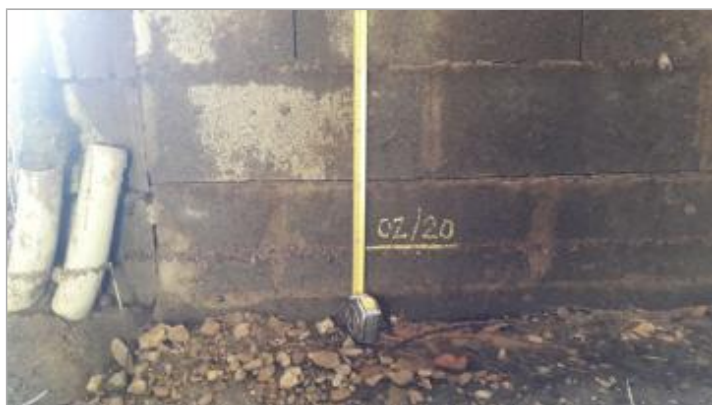
Vue du repère

Nature de l'inondation : **Débordement de cours d'eau**Altitude calculée de l'eau : **156.47 m**Nature du repère : **Laisse d'inondation****Commentaires** : Trace sous le pont, en amont Rive Gauche, sur le muret de la clôture et de soutènement en parpaings. Trace à l'angle du muret côté rivière, à -1,11 m depuis le dessus de l'arrête d'arase du muret.**GÉNÉRAL****Code** : DREAL\_R\_ORN\_007\_1**Date de mise à jour** :**Auteur** : SPC MM

Rattachement au repère de nivellement A.AE.45. Trace laisse crue = Trait marqué à la peinture jaune 02/20. (Précision = Très bonne).
