Commune : **ROMBAS**Rivière : **L'Orne****Dans un jardin public en Rive Droite de L'Orne****Commentaires** : Au niveau d'un ponceau et aqueduc sur un petit ruisseau qui passe sous la piste cyclable en béton. sur l'enrochement posé contre et en amont Rive Droite du ruisseau et donc de ce ponceau aqueduc.**1** Repère(s) sur le site**GÉNÉRAL****Unité de gestion** : Meuse-Moselle**Code** : DREAL_S_ORN_014**Date de mise à jour** : 28/05/2021**Auteur** : SPC MM

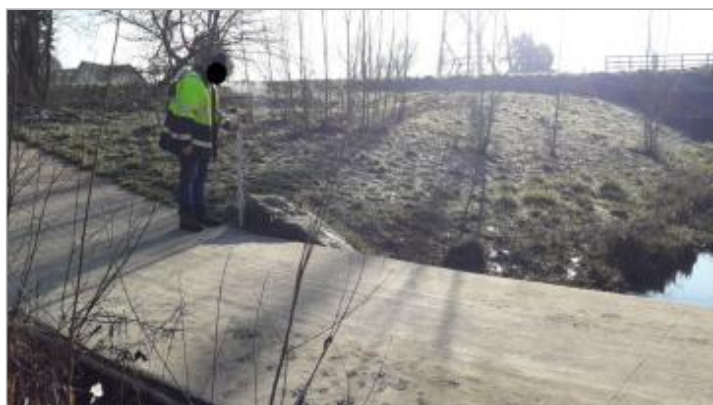
Vue du repère

**4 février 2020**Altitude calculée de l'eau : **162.13 m**Nature de l'inondation : **Débordement de cours d'eau**Nature du repère : **Laisse d'inondation****Commentaires** : Trace sur l'enrochement posé contre et en amont Rive Droite du ruisseau et donc de ce ponceau aqueduc. Trace à environ +27 cm du TN.**GÉNÉRAL****Code** : DREAL_R_ORN_014_1**Date de mise à jour** :**Auteur** : SPC MM

Rattachement GPS Teria. Trace laisse crue = Trait marqué à la peinture jaune 02/20. (Précision = Bonne).
