Commune : ROMBAS

Rivière : L' Orne

GÉNÉRAL

Unité de gestion : Meuse-Moselle**Code :** DREAL_S_ORN_014**Date de mise à jour :** 28/05/2021**Auteur :** SPC MM

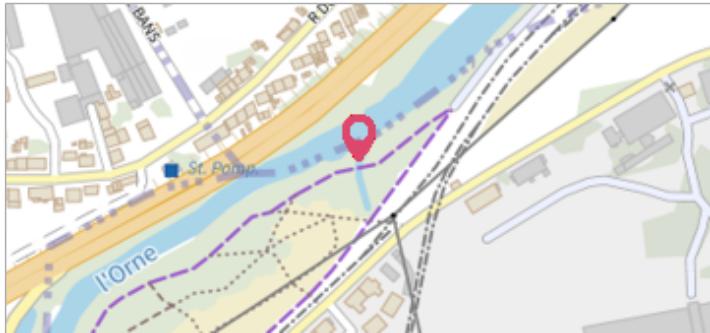
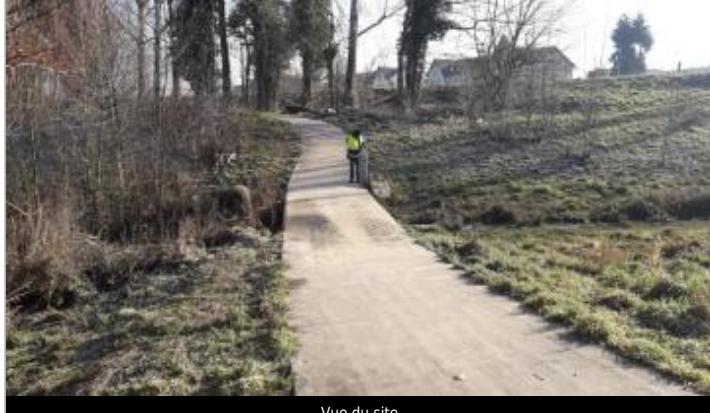
Vue du site

Commentaires : Au niveau d'un ponceau et aqueduc sur un petit ruisseau qui passe sous la piste cyclable en béton. sur l'enrochement posé contre et en amont Rive Droite du ruisseau et donc de ce ponceau aqueduc.

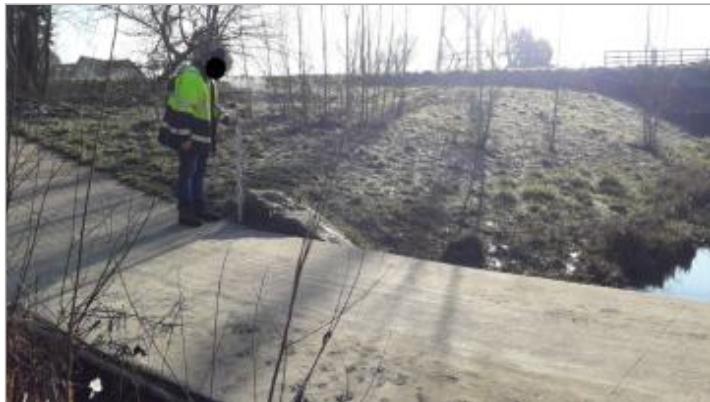
Vue du repère

Commentaires : Trace sur l'enrochement posé contre et en amont Rive Droite du ruisseau et donc de ce ponceau aqueduc. Trace à environ +27 cm du TN.

Rattachement GPS Teria. Trace laisse crue = Trait marqué à la peinture jaune 02/20. (Précision = Bonne).
