Commune : **ROMBAS** | Rivière : **L'Orne**

## Dans un jardin public en Rive Droite de L'Orne #2

**Unité de gestion :** Meuse-Moselle  
**Code :** DREAL\_S\_ORN\_015 **Date de mise à jour :** 28/05/2021  
**Auteur :** SPC MM

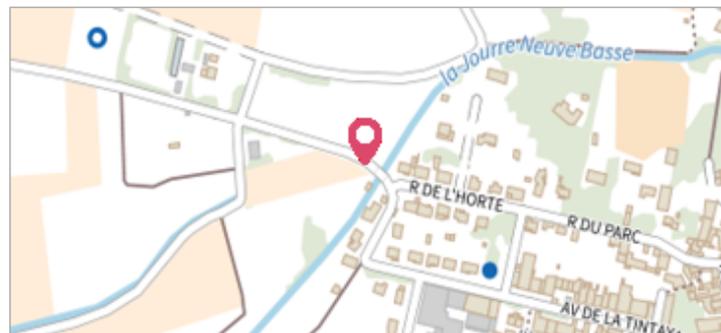
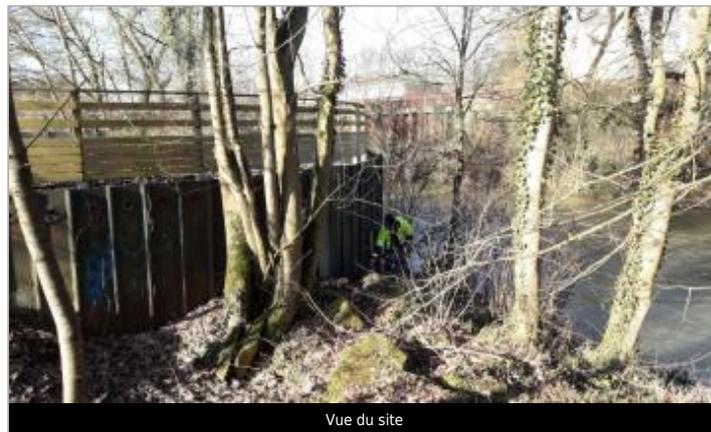
Vue du site

**Commentaires :** Dans un jardin public en Rive Droite de L'Orne, au niveau d'un quai circulaire en palplanches métalliques. Quai rond à environ à 280 m en aval RD du seuil. Quai en face de l'intersection de 2 pistes cyclables.

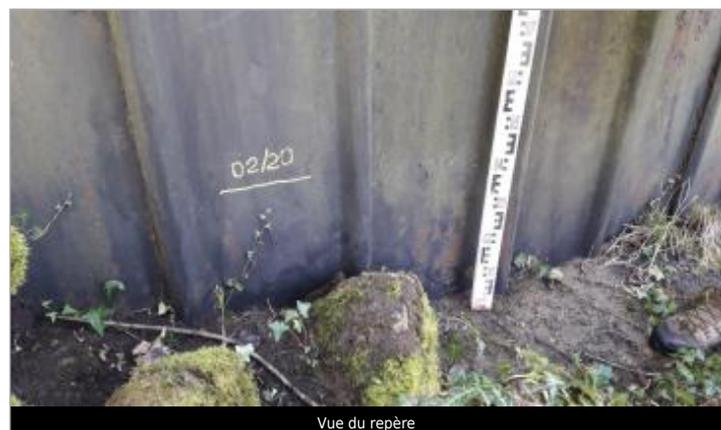
Vue du repère

**4 Février 2020** Altitude calculée de l'eau : **162.35 m**

**Commentaires :** Trace sur palplanches métallique en aval de ce quai.

**Méthode :** Autre  
**Organisme :** DREAL Grand Est  
**Commentaires sur le nivellement :** Nivellement indirect. Rattachement GPS Teria. Trace laisse crue = Trait marqué à la peinture jaune 02/20. (Précision = Très bonne).  
**Référence nivelée :** Marque d'inondation  
**Système altimétrique :** NGF IGN 1969 (système normal)  
**Altitude de la référence (en m) :** 162.350 m  
**Altitude calculée de l'eau (en m) :** 162.35
