Commune : **ROMBAS**Rivière : **L'Orne****Dans un jardin public en Rive Droite de L'Orne #3**

1 Repère(s) sur le site**GÉNÉRAL****Unité de gestion :** Meuse-Moselle**Code :** DREAL_S_ORN_016**Date de mise à jour :** 28/05/2021**Auteur :** SPC MM

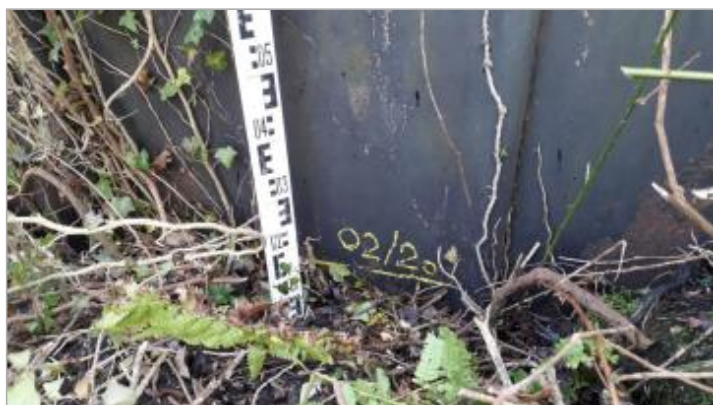
Vue du repère

Nature de l'inondation : **Débordement de cours d'eau**Nature du repère : **Laisse d'inondation****Commentaires :** Trace sur palplanches métallique en amont de ce quai, au ras du sol.**GÉNÉRAL****Code :** DREAL_R_ORN_016_1**Date de mise à jour :****Auteur :** SPC MM

Rattachement GPS Teria. Trace laisse crue = Trait marqué à la peinture jaune 02/20. (Précision = Très bonne).

Référence nivelée : Marque d'inondation**Système altimétrique :** NGF IGN 1969 (système normal)**Altitude de la référence (en m) :** 162.380 m**Altitude calculée de l'eau (en m) :** 162.38
