Commune : **ROMBAS**Rivière : **L'Orne****Dans un jardin public en Rive Droite de L'Orne #3**

1 Repère(s) sur le site**GÉNÉRAL****Unité de gestion :** Meuse-Moselle**Code :** DREAL_S_ORN_016**Date de mise à jour :** 28/05/2021**Auteur :** SPC MM

Nature de l'inondation : **Débordement de cours d'eau**Nature du repère : **Laisse d'inondation****Commentaires :** Trace sur palplanches métallique en amont de ce quai, au ras du sol.**GÉNÉRAL****Code :** DREAL_R_ORN_016_1**Date de mise à jour :****Auteur :** SPC MM

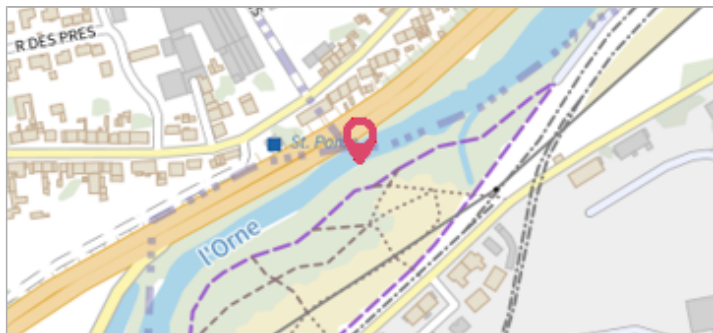
Vue du site

Commentaires : Dans un jardin public en Rive Droite de L'Orne, au niveau d'un quai circulaire en palplanches métalliques. Ce quai rond est à environ 280 m en aval RD du seuil avec palplanches en RD. Quai en face de l'intersection de 2 pistes cyclables.
