Commune : **ROMBAS**Rivière : **L'Orne****Dans un jardin public en Rive Droite de L'Orne #5**

**1** Repère(s) sur le site**GÉNÉRAL****Unité de gestion** : Meuse-Moselle**Code** : DREAL\_S\_ORN\_018**Date de mise à jour** : 28/05/2021**Auteur** : SPC MM

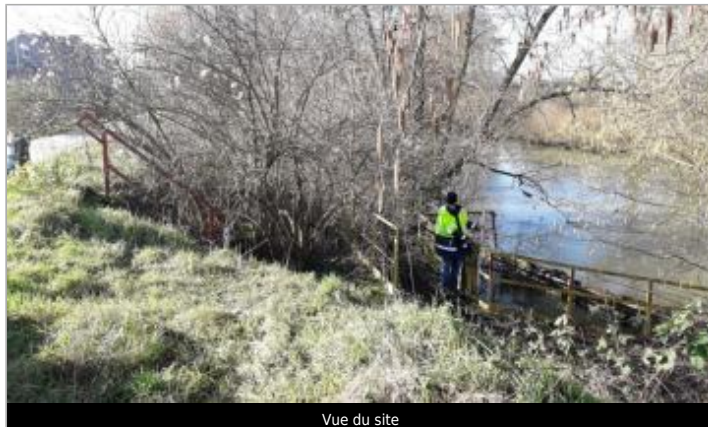
Vue du site

**Commentaires** : Vannage au débouché du fossé sous la digue en Rive Droite de L'Orne. Il y a un escalier d'accès au vannage. Digue le long de la D.8 = Rue de l'Usine. A proximité de ce vannage, Il y a un passage piéton.

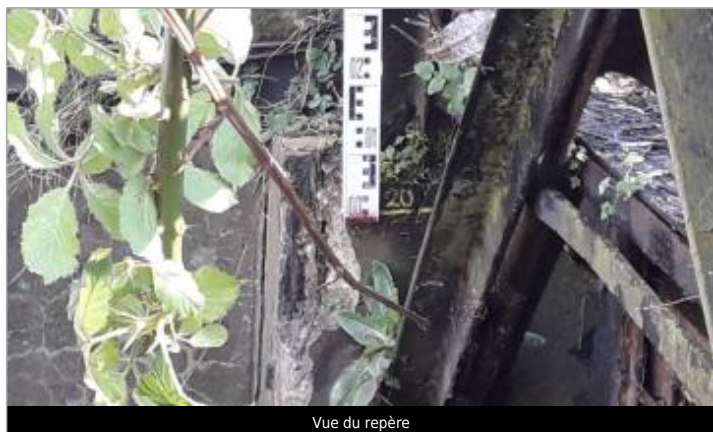
Vue du repère

Nature de l'inondation : **Débordement de cours d'eau**Altitude calculée de l'eau : **164.99 m**Nature du repère : **Laisse d'inondation****Commentaires** : Trace sur l'angle de la culée aval Rive Droite du vannage.**GÉNÉRAL****Code** : DREAL\_R\_ORN\_018\_1**Date de mise à jour** :**Auteur** : SPC MM

Rattachement GPS Teria. Trace laisse crue = Trait marqué à la peinture jaune 02/20. (Précision = Très bonne).
