Commune : ROMBAS

Rivière : L' Orne

Code : DREAL_S_ORN_018

SOURCE DE REPÉRAGE : RELEVÉ DE LAISSES SUITE À LA CRUE DE L'ORNE DU 4 FÉVRIER 2020 -

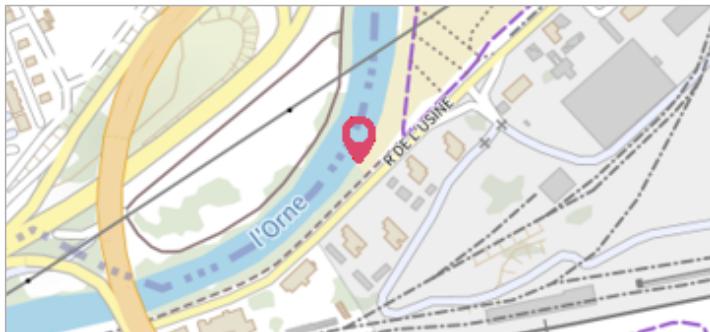
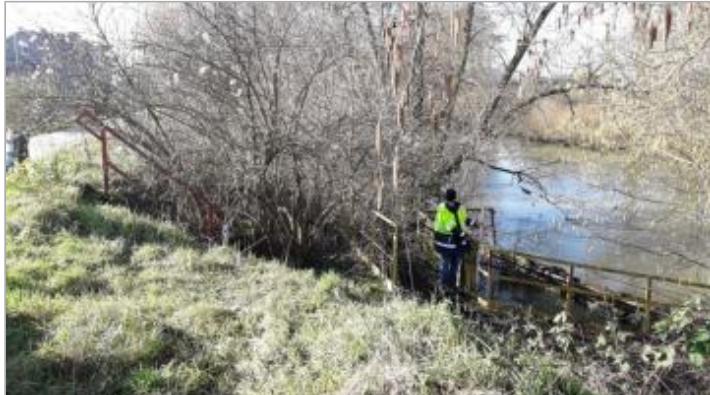
Vue du site

Commentaires : Vannage au débouché du fossé sous la digue en Rive Droite de L'Orne. Il y a un escalier d'accès au vannage. Digue le long de la D.8 = Rue de l'Usine. A proximité de ce vannage, il y a un passage piéton.

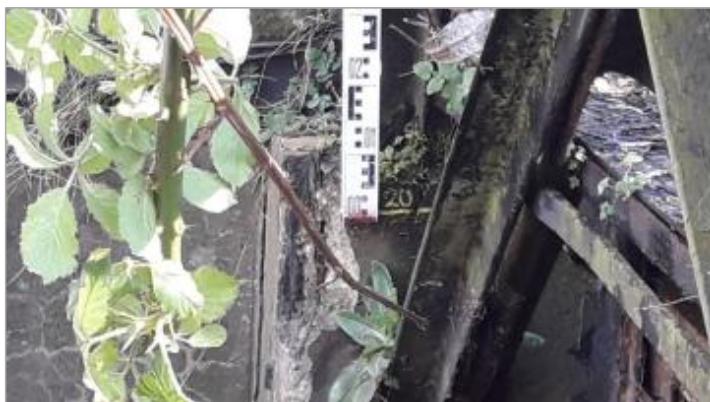
Vue du repère

Commentaires : Trace sur l'angle de la culée aval Rive Droite du vannage.

Rattachement GPS Teria. Trace laisse crue = Trait marqué à la peinture jaune 02/20. (Précision = Très bonne).
