Commune : **ROMBAS**Rivière : **L'Orne****Sous le pont de la N.52****Commentaires** : Sous le pont de la N.52 et sous la travée la plus en aval.**1** Repère(s) sur le site**GÉNÉRAL****Unité de gestion** : Meuse-Moselle**Code** : DREAL\_S\_ORN\_019**Date de mise à jour** : 28/05/2021**Auteur** : SPC MM

**GÉOLOCALISATION****Coordonnées WGS84** : X: 6.09982612 / Y: 49.25707110**Coordonnées RGF93 (Lambert 93)** X: 925639.42 / Y: 6910808.62**Coordonnées RGF93 (ETRS89)** : X: 6.0998261 / Y: 49.2570711**Code Hydro**: A8--0100**Rive de référence**: Non renseigné**4 Février 2020**

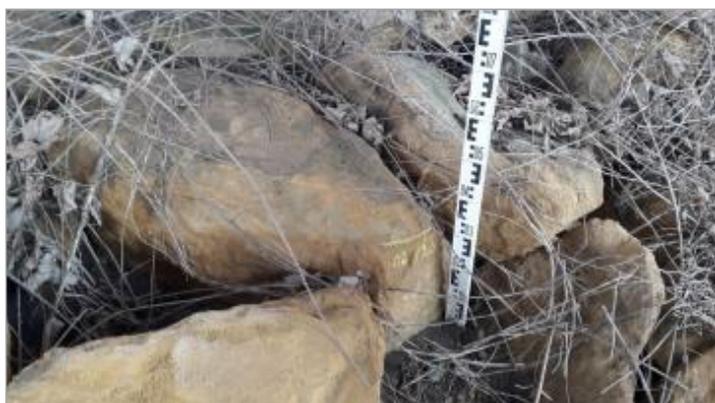
Vue du repère

Nature de l'inondation : **Débordement de cours d'eau**Altitude calculée de l'eau : **165.19 m**Nature du repère : **Laisse d'inondation****Commentaires** : Trace sur enrochement du talus et protection de berge Rive Gauche.**GÉNÉRAL****Code** : DREAL\_R\_ORN\_019\_1**Date de mise à jour** :**Auteur** : SPC MM
