Commune : **ROMBAS**Rivière : **L'Orne****Sous le pont de la N.52****Commentaires** : Sous le pont de la N.52 et sous la travée la plus en aval.**1** Repère(s) sur le site**GÉNÉRAL****Unité de gestion** : Meuse-Moselle**Code** : DREAL_S_ORN_019**Date de mise à jour** : 28/05/2021**Auteur** : SPC MM

GÉOLOCALISATION**Coordonnées WGS84** : X: 6.09982612 / Y: 49.25707110**Coordonnées RGF93 (Lambert 93)** X: 925639.42 / Y: 6910808.62**Coordonnées RGF93 (ETRS89)** : X: 6.0998261 / Y: 49.2570711**Code Hydro**: A8--0100**Rive de référence**: Non renseigné**4 février 2020**

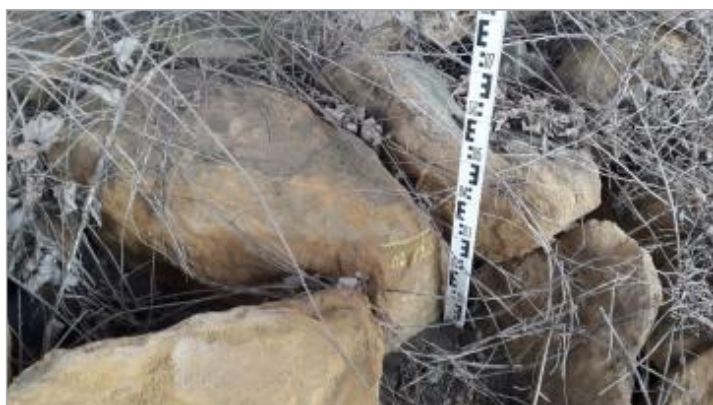
Vue du repère

Nature de l'inondation : **Débordement de cours d'eau**Altitude calculée de l'eau : **165.19 m**Nature du repère : **Laisse d'inondation****Commentaires** : Trace sur enrochement du talus et protection de berge Rive Gauche.**GÉNÉRAL****Code** : DREAL_R_ORN_019_1**Date de mise à jour** :**Auteur** : SPC MM
