Commune : **ROMBAS** | Rivière : **L'Orne**

## Dans le jardin public Promenade des berges de L'Orne

**Unité de gestion :** Meuse-Moselle  
**Code :** DREAL\_S\_ORN\_020      **Date de mise à jour :** 28/05/2021  
**Auteur :** SPC MM

**SOURCE DE REPÉRAGE : RELEVÉ DE LAISSES SUITE À LA CRUE DE L'ORNE DU 4 FÉVRIER 2020 -**

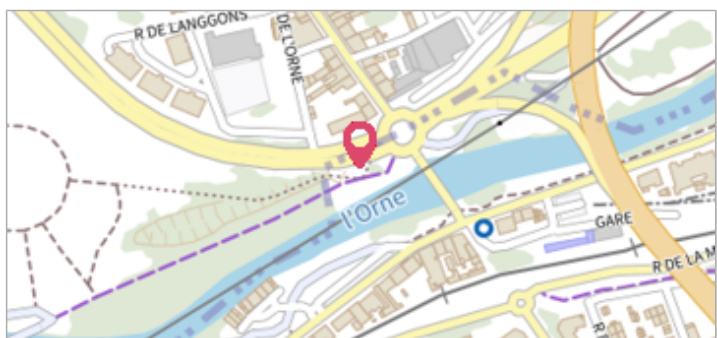
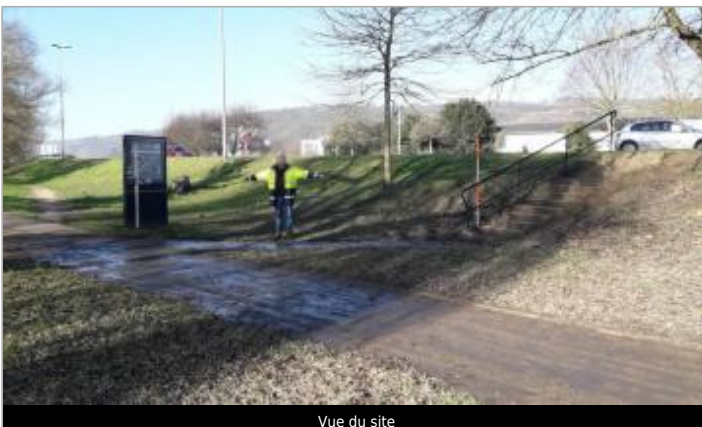
Vue du site

**Commentaires :** Dans le jardin public Promenade des berges de L'Orne, à 50 m environ en amont Rive Gauche du pont sur L'Orne. Pont entre Rombas et Clouange.

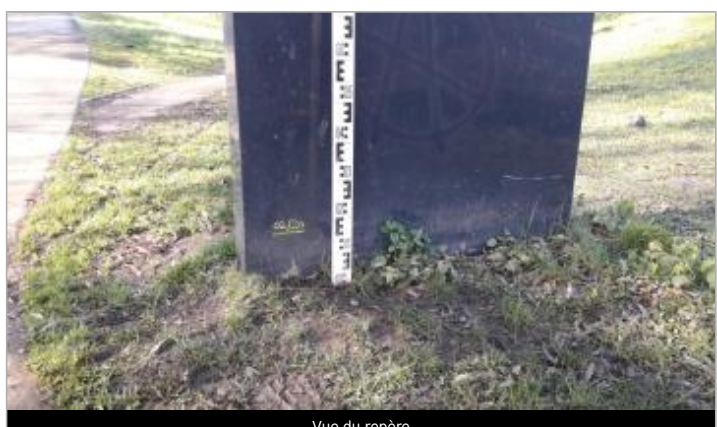
Vue du repère

Nature de l'inondation : **Débordement de cours d'eau**      Nature du repère : **Laisse d'inondation**

**Commentaires :** Trace en bas du panneau d'affichage à proximité et à gauche d'un escalier en béton.
