Commune : **ROMBAS**Rivière : **L'Orne****Dans le jardin public Promenade des berges de L'Orne #2****Commentaires** : Dans le jardin public Promenade des berges de L'Orne, à 50 m environ en amont Rive Gauche du pont sur L'Orne. Pont entre Rombas et Clouange. sur le bas de l'escalier béton, au pied et du côté garde-corps.**1** Repère(s) sur le site**GÉNÉRAL****Unité de gestion** : Meuse-Moselle**Code** : DREAL_S_ORN_021**Date de mise à jour** : 28/05/2021**Auteur** : SPC MM

GÉOLOCALISATION**Coordonnées WGS84** : X: 6.09684210 / Y: 49.25672530**Coordonnées RGF93 (Lambert 93)** X: 925423.83 / Y: 6910761.66**Coordonnées RGF93 (ETRS89)** : X: 6.0968421 / Y: 49.2567253**Code Hydro**: A8--0100**Rive de référence**: Gauche**4 Février 2020**

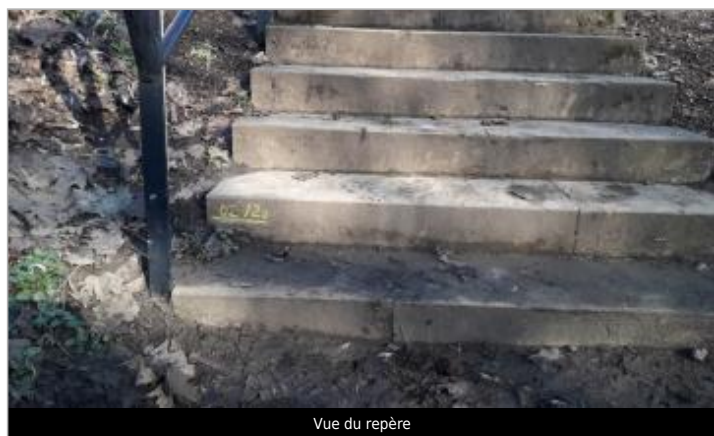
Vue du repère

Nature de l'inondation : **Débordement de cours d'eau**Altitude calculée de l'eau : **165.31 m**Nature du repère : **Laisse d'inondation****Commentaires** : Trace sur le bas de l'escalier béton, au pied et du côté garde-corps. Trace au milieu de la hauteur de la 2ème marche de l'escalier à proximité et à droite du panneau d'affichage..**GÉNÉRAL****Code** : DREAL_R_ORN_021_1**Date de mise à jour** :**Auteur** : SPC MM

Rattachement GPS Teria. Trace laisse crue = Trait marqué à la peinture jaune 02/20. (Précision = Très bonne).
