Commune : CLOUANGE

Pont biais

Rivière : L' Orne

SOURCE DE REPÉRAGE : RELEVÉ DE LAISSES SUITE À LA CRUE DE L'ORNE DU 4 FÉVRIER 2020 -

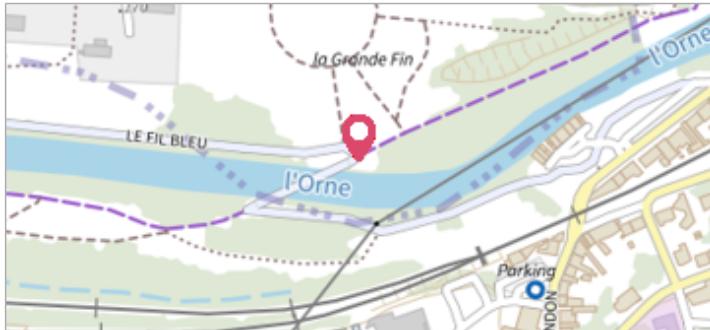
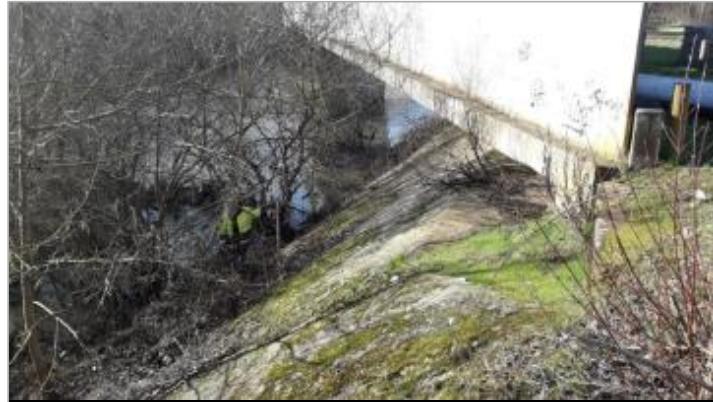
Vue du site

Commentaires : Pont biais avec des hauts murs en béton en guise de garde-corps de chaque côté. sur le perré en béton Rive Gauche.

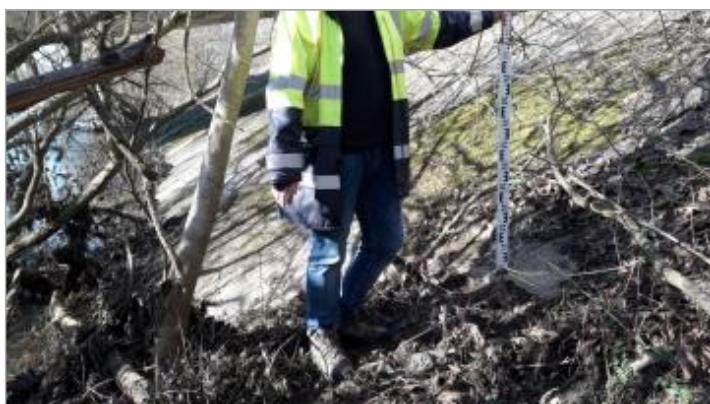
Vue du repère

**4 Février 2020**Nature de l'inondation : **Débordement de cours d'eau**Altitude calculée de l'eau : **165.66 m**Nature du repère : **Laisse d'inondation****Commentaires :** Trace sur le perré en béton Rive Gauche. Trace à l'aval et en pied du perré.

Rattachement au repère de niveling A.A.L3.45Bis. Trace laisse crue = Trait marqué à la peinture jaune 02/20. (Précision = Bonne).
