Commune : **CONFLANS-EN-JARNISY**Rivière : **L'Orne**

## Traversée aménagée de Conflans-en-Jarnisy #2

**Code :** DREAL\_S\_ORN\_072

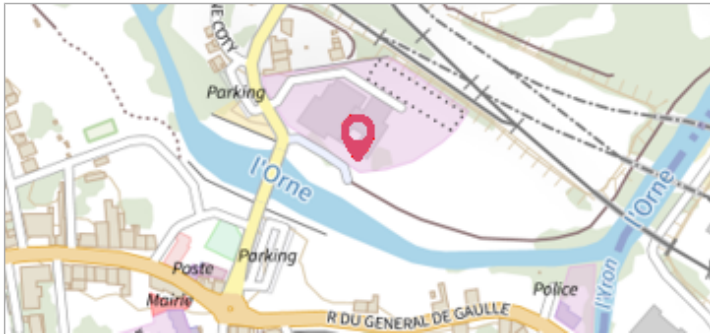
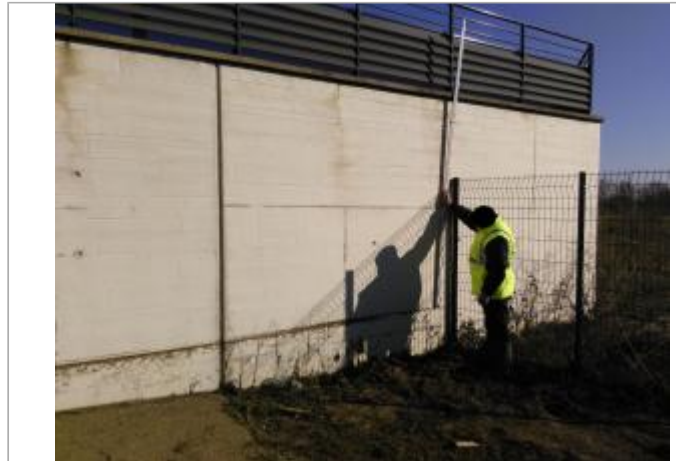
Vue du site

**Commentaires :** Traversée aménagée de Conflans-en-Jarnisy - mur de soutènement rive gauche à l'aval du pont, à l'angle de la clôture en grillage rigide soudé.

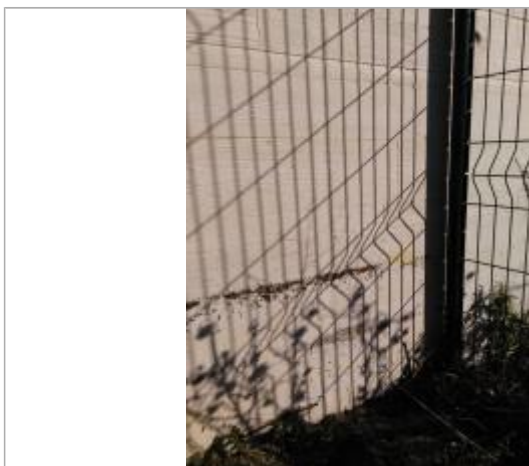
Vue du repère

**Commentaires :** repère placé -2,30m par rapport au sommet couvertine

Rattachement GPS Teria. marque très nette (dépôt flottants et limons).

Influence de la clôture? Trace laisse crue = Trait marqué à la peinture

jaune 02/20. (Précision = Très bonne).
