Commune : **CONFLANS-EN-JARNISY**Rivière : **L'Orne****Traversée aménagée de Conflans-en-Jarnisy #2****Commentaires** : Traversée aménagée de Conflans-en-Jarnisy - mur de soutènement rive gauche à l'aval du pont, à l'angle de la clôture en grillage rigide soudé.**1** Repère(s) sur le site**GÉNÉRAL****Unité de gestion** : Meuse-Moselle**Code** : DREAL_S_ORN_072**Date de mise à jour** : 28/05/2021**Auteur** : SPC MM

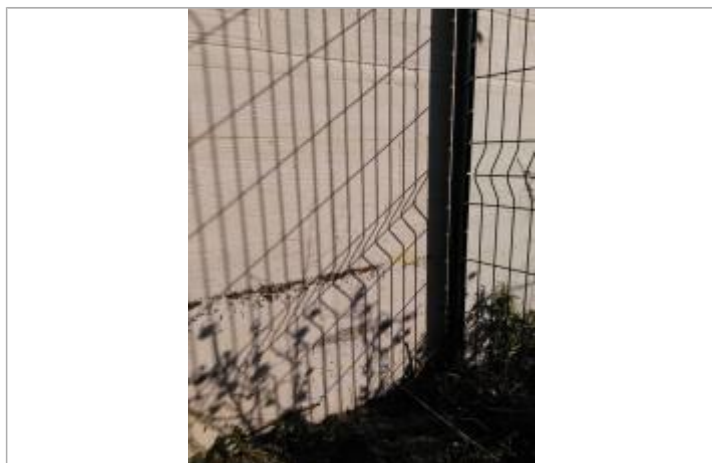
Vue du repère

**4 février 2020**Nature de l'inondation : **Débordement de cours d'eau**Altitude calculée de l'eau : **188.24 m**Nature du repère : **Laisse d'inondation****Commentaires** : repère placé -2,30m par rapport au sommet couvertine**GÉNÉRAL****Code** : DREAL_R_ORN_072_1**Date de mise à jour** :**Auteur** : SPC MM
