Commune : **CONFLANS-EN-JARNISY** | Rivière : **L'Orne**

**Rive droite de l'Orne #5**

**Unité de gestion :** Meuse-Moselle  
**Code :** DREAL\_S\_ORN\_076 **Date de mise à jour :** 28/05/2021  
**Auteur :** SPC MM

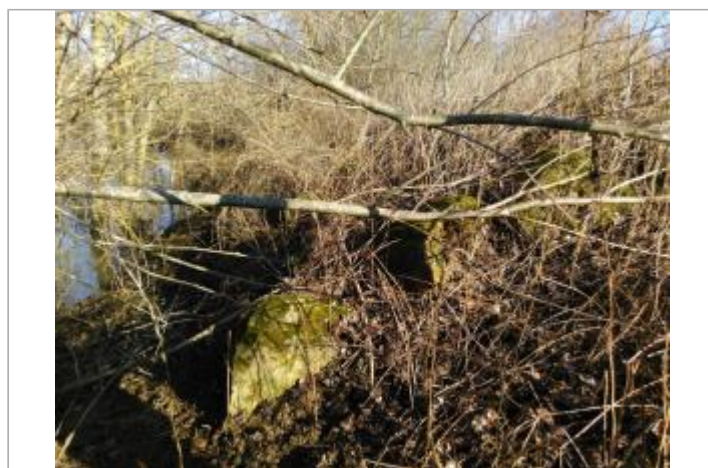
Vue du site

**Commentaires :** Rive droite de l'Orne - sur enrochement présent en berge au droit de réserve incendie, à env. 100m à l'aval des dernières places de parking du centre commercial.

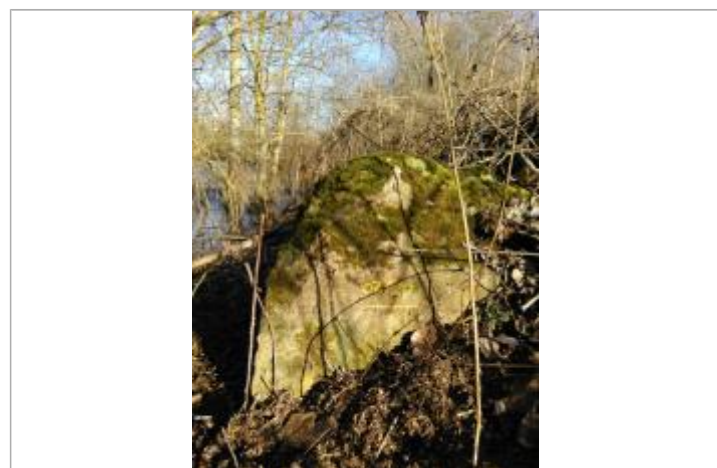
Vue du repère

Nature de l'inondation : **Débordement de cours d'eau** Nature du repère : **Laisse d'inondation**

**Commentaires :** à noter laisse sur parking non levée mais photographiée

**Méthode :** Autre  
**Organisme :** DREAL Grand Est  
**Commentaires sur le nivellement :** Nivellement indirect. Rattachement GPS Teria. sur enrochements dans la continuité de laisse dans berges. Trait marqué à la peinture jaune 02/20. précision moyenne et pérennité discutable  
**Référence nivelée :** Marque d'inondation  
**Système altimétrique :** NGF IGN 1969 (système normal)  
**Altitude de la référence (en m) :** 188.680 m  
**Altitude calculée de l'eau (en m) :** 188.68
