Commune : CONFLANS-EN-JARNISY

Rivière : L' Orne

## Rive droite de l'Orne #5

## 4 Février 2020

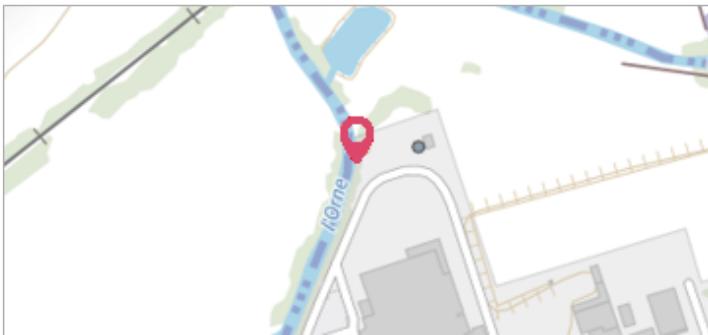
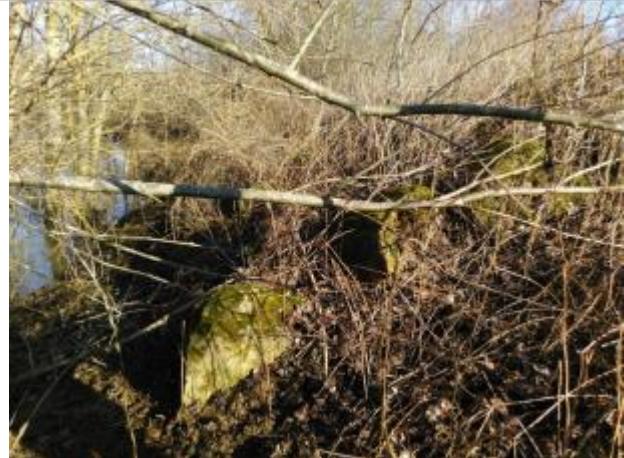
Vue du site

**Commentaires :** Rive droite de l'Orne - sur enrochement présent en berge au droit de réserve incendie, à env. 100m à l'aval des dernières places de parking du centre commercial.

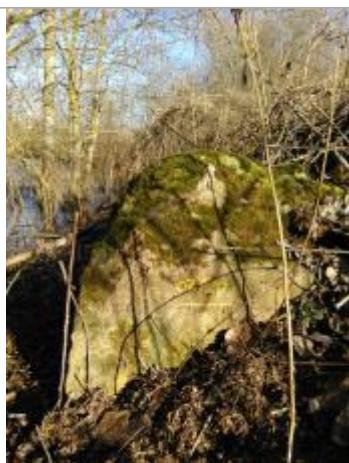
Vue du repère

**Commentaires :** à noter laisse sur parking non levée mais photographiéeAltitude calculée de l'eau : **188.68 m**Nature du repère : **Laisse d'inondation**

Rattachement GPS Teria. sur enrochements dans la continuité de laisse dans berges. Trait marqué à la peinture jaune 02/20. précision moyenne et pérennité discutable
