Commune : **BONCOURT**Rivière : **L' Orne**

Passerelle piétonne de Boncourt

Unité de gestion : Meuse-Moselle**Code :** DREAL_S_ORN_077**Date de mise à jour :** 28/05/2021**Auteur :** SPC MM

Code : DREAL_R_ORN_077_1**Date de mise à jour :****Auteur :** SPC MM

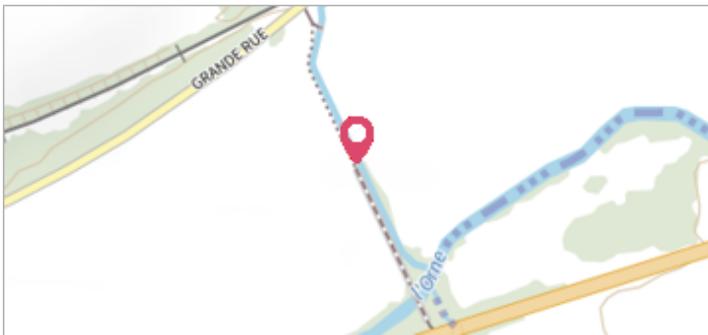
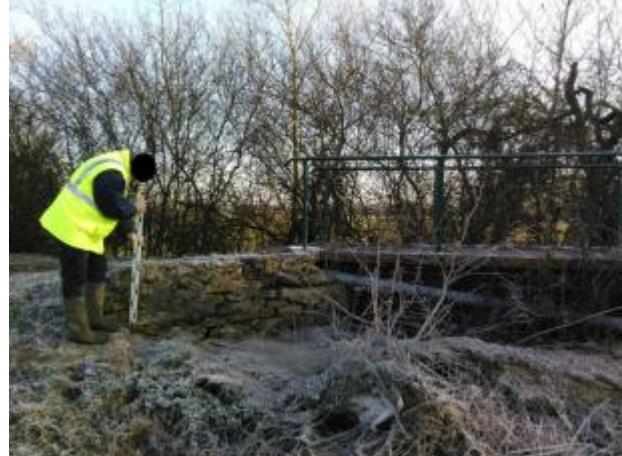
Vue du site

Commentaires : Passerelle piétonne de Boncourt - extrémité Nord de la passerelle, sur muret face amont

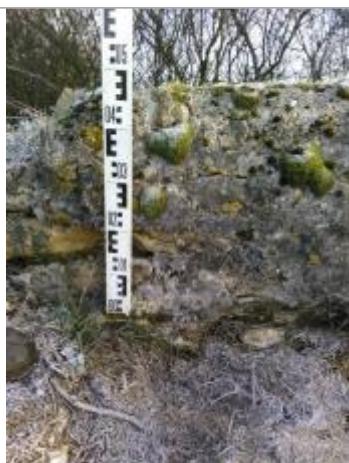
Vue du repère

Commentaires : repère à -0,50m sous sommet mur

Rattachement GPS Teria. Trace laisse crue = Trait marqué à la peinture jaune 02/20. (Précision = bonne). Marque peut-être peu pérenne (état de dégradation du mur)
