Commune : <b>PUXE</b>	Rivière : <b>L' Orne</b>
<b>Hameau Bouzonville</b>		
<b>Commentaires</b> : Hameau Bouzonville - sur mur d'enceinte extrémité aval en rive droite de l'Orne		<b>1</b> Repère(s) sur le site

<b>GÉNÉRAL</b>
<b>Unité de gestion</b> : Meuse-Moselle
<b>Code</b> : DREAL_S_ORN_083
<b>Date de mise à jour</b> : 28/05/2021
<b>Auteur</b> : SPC MM

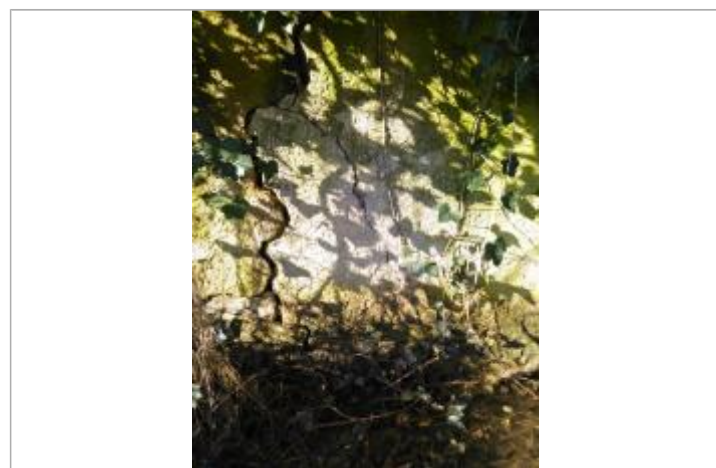
Vue du repère

<b>4 Février 2020</b>	Altitude calculée de l'eau : <b>190.27 m</b>
Nature de l'inondation : <b>Débordement de cours d'eau</b>		Nature du repère : <b>Laisse d'inondation</b>
<b>Commentaires</b> : repère à -1,35 m du sommet du mur

<b>NIVELLEMENT INITIAL - 16/09/2020</b>
<b>Méthode</b> : Autre
<b>Organisme</b> : DREAL Grand Est
<b>Commentaires sur le nivellement</b> : Nivellement indirect. Rattachement GPS Teria. repère NGF sur mur d'après maire? Trace laisse crue = Trait marqué à la peinture jaune 02/20. (Précision = bonne).
<b>Référence nivelée</b> : Marque d'inondation
<b>Système altimétrique</b> : NGF IGN 1969 (système normal)
<b>Altitude de la référence (en m)</b> : 190.270 m
<b>Altitude calculée de l'eau (en m)</b> : 190.27
