Commune : **PARFONDRUPT** | Rivière : **L' Orne**

## Ponceau chemin rural venant de Parfondrupt

**Commentaires** : Ponceau chemin rural venant de Parfondrupt, sur ruisseau de Butel

**Unité de gestion** : Meuse-Moselle  
**Code** : DREAL\_S\_ORN\_086      **Date de mise à jour** : 28/05/2021  
**Auteur** : SPC MM

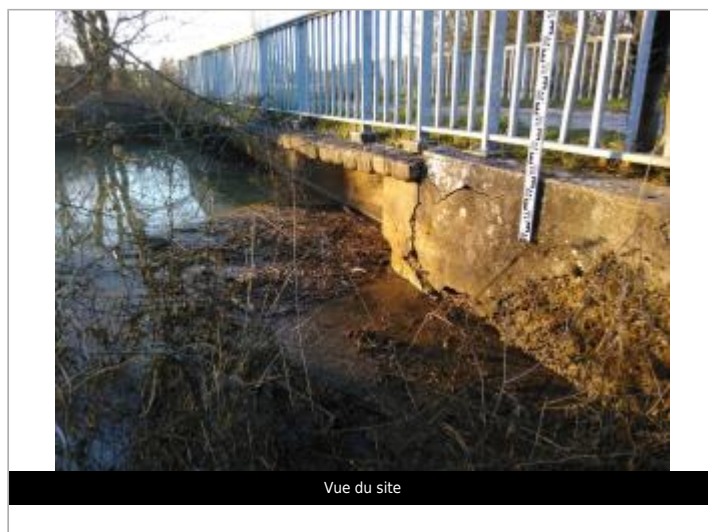
**1** Repère(s) sur le site

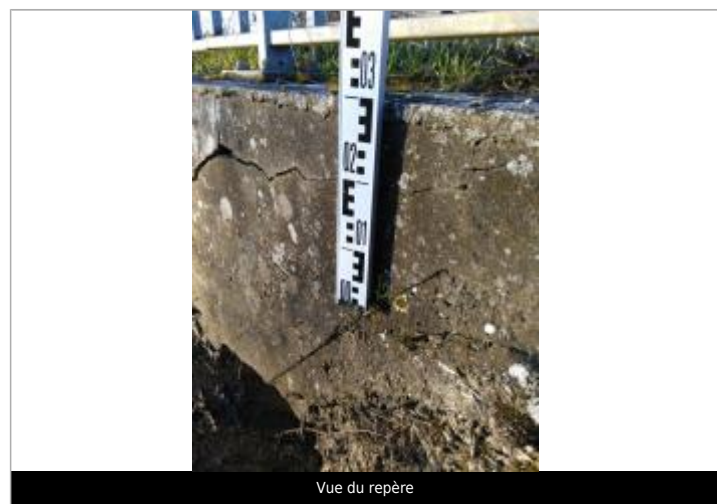
**Code** : DREAL\_R\_ORN\_086\_1      **Date de mise à jour** : 14/06/2021  
**Auteur** : SPC MM

**4 Février 2020**      Altitude calculée de l'eau : **192.68 m**

Nature de l'inondation : **Débordement de cours d'eau**      Nature du repère : **Laisse d'inondation**

**Commentaires** : repère à l'amont du ponceau, à 0,30m de l'arase du pont - noter le tablier bas

**Méthode** : Autre  
**Organisme** : DREAL Grand Est  
**Commentaires sur le nivellement** : Nivellement indirect. Rattachement GPS Teria. Trace laisse crue = Trait marqué à la peinture jaune 02/20. (Précision = Très bonne).  
**Référence nivelée** : Marque d'inondation  
**Système altimétrique** : NGF IGN 1969 (système normal)  
**Altitude de la référence (en m)** : 192.680 m  
**Altitude calculée de l'eau (en m)** : 192.68
