Commune : **PARFONDRUPT**Rivière : **L' Orne****Ponceau chemin rural venant de Parfondrupt****Commentaires** : Ponceau chemin rural venant de Parfondrupt, sur ruisseau de Butel**1** Repère(s) sur le site**GÉNÉRAL****Unité de gestion** : Meuse-Moselle**Code** : DREAL_S_ORN_086**Date de mise à jour** : 28/05/2021**Auteur** : SPC MM

GÉOLOCALISATION**Coordonnées WGS84** : X: 5.73320494 / Y: 49.15547330**Coordonnées RGF93 (Lambert 93)** X: 899355.17 / Y: 6898528.72**Coordonnées RGF93 (ETRS89)** : X: 5.7332049 / Y: 49.1554733**Code Hydro**: A8--0100**Rive de référence**: Non renseigné**4 février 2020**Altitude calculée de l'eau : **192.68 m**

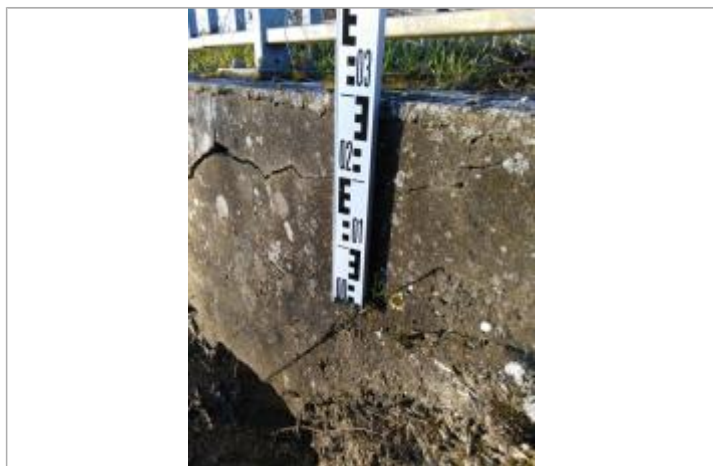
Vue du repère

Nature de l'inondation : **Débordement de cours d'eau**Nature du repère : **Laisse d'inondation****Commentaires** : repère à l'amont du ponceau, à 0,30m de l'arase du pont - noter le tablier bas**GÉNÉRAL****Code** : DREAL_R_ORN_086_1**Date de mise à jour** :**Auteur** : SPC MM

Rattachement GPS Teria. Trace laisse crue = Trait marqué à la peinture jaune 02/20. (Précision = Très bonne).
