Commune : **PARFONDRUPT**Rivière : **L' Orne****Ponceau chemin rural venant de Parfondrupt #2****Commentaires** : Ponceau chemin rural venant de Parfondrupt, sur ruisseau de Butel**1** Repère(s) sur le site**GÉNÉRAL****Unité de gestion** : Meuse-Moselle**Code** : DREAL\_S\_ORN\_087**Date de mise à jour** : 28/05/2021**Auteur** : SPC MM

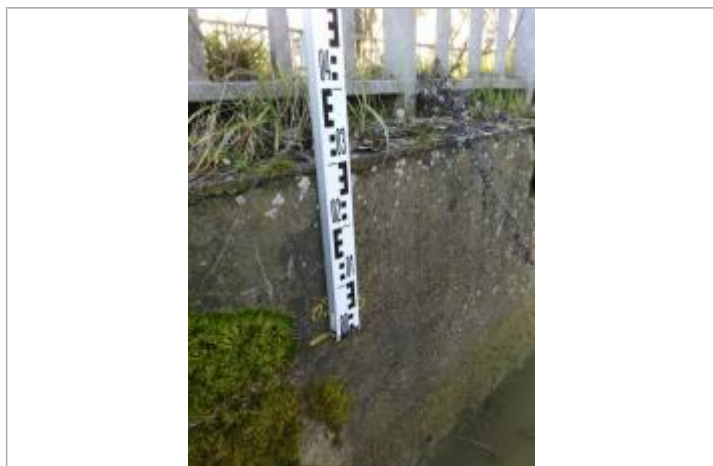
Vue du repère

Nature de l'inondation : **Débordement de cours d'eau**Altitude calculée de l'eau : **192.66 m**Nature du repère : **Laisse d'inondation****Commentaires** : repère à l'aval du ponceau, à 0,30m de l'arase du pont - noter le tablier bas**GÉNÉRAL****Code** : DREAL\_R\_ORN\_087\_1**Date de mise à jour** :**Auteur** : SPC MM

Rattachement GPS Teria. Trace laisse crue = Trait marqué à la peinture jaune 02/20. (Précision = Très bonne).
