Commune : **PARFONDRUPT**Rivière : **L' Orne****Pont de la RD 153****Commentaires** : Pont de la RD 153 - retour de mur culée aval pont rive droite**1**

GÉNÉRAL**Unité de gestion** : Meuse-Moselle**Code** : DREAL_S_ORN_088**Date de mise à jour** : 28/05/2021**Auteur** : SPC MM

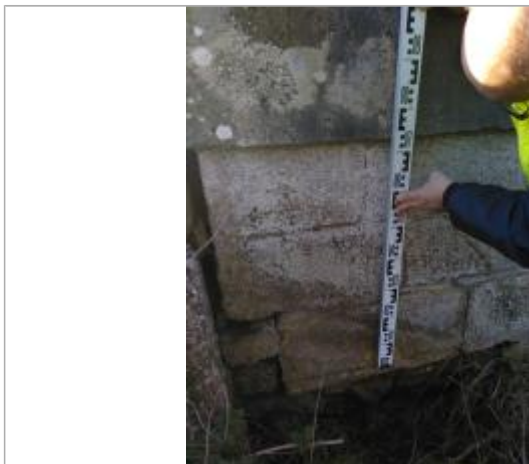
Vue du repère

**4 Février 2020**Altitude calculée de l'eau : **192.76 m**Nature de l'inondation : **Débordement de cours d'eau**Nature du repère : **Laisse d'inondation****Commentaires** : repère retour de mur culée aval pont rive droite. repère à -0,73m par rapport à dessous couronnement**GÉNÉRAL****Code** : DREAL_R_ORN_088_1**Date de mise à jour** :**Auteur** : SPC MM

Rattachement au repère de nivellement J.B.L3-13. Orne pas trop descendu depuis crue. Dépôt flottants net=Trait marqué à la peinture jaune 02/20. (Précision = très bonne).
