Commune : **PARFONDURPT**

## Pont de la RD 153 #2

Rivière : **L' Orne****Commentaires :** Pont de la RD 153 - sur bloc en limite de mur culée amont pont rive droite.**1**

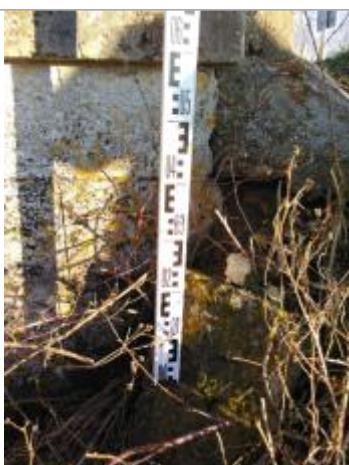
Vue du repère

**4 Février 2020****Nature de l'inondation :** Débordement de cours d'eau**Altitude calculée de l'eau :** **192.87 m****Nature du repère :** Laisse d'inondation**Commentaires :** repère sur bloc en limite de mur culée amont pont rive droite. repère à -0,61m par rapport à dessous couronnement**GÉNÉRAL****Code :** DREAL\_R\_ORN\_089\_1**Date de mise à jour :****Auteur :** SPC MM

Rattachement au repère de niveling J.B.L3-13. Orne pas trop descendu depuis crue. Dépôt flottants peu net=Trait marqué à la peinture jaune 02/20. (Précision = bonne à moyenne).
