Commune : **PARFONDRUPT** | Rivière : **L' Orne**

**Pont de la RD 153 #2**

**GÉNÉRAL**

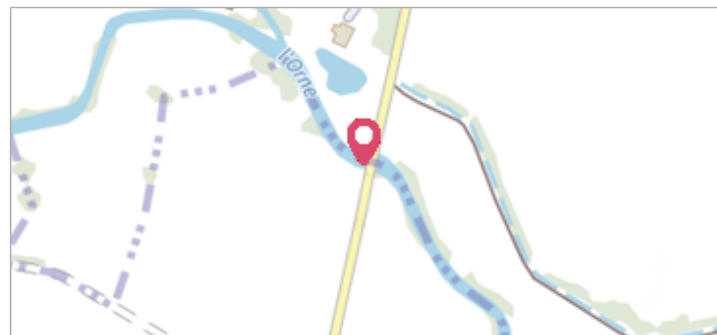
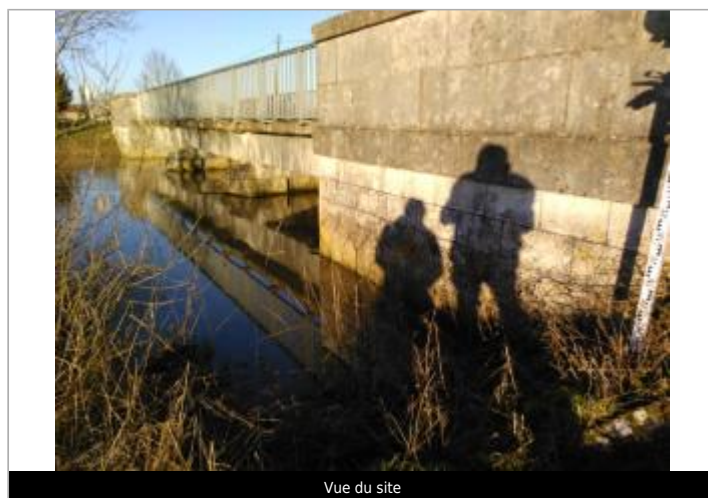
**Commentaires :** Pont de la RD 153 - sur bloc en limite de mur culée amont pont rive droite.

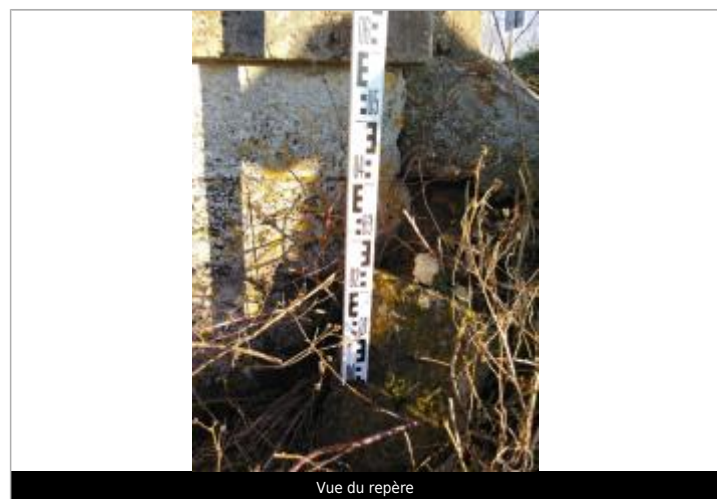
**Commentaires :** repère sur bloc en limite de mur culée amont pont rive droite. repère à -0,61m par rapport à dessous couronnement

**Méthode :** Autre  
**Organisme :** DREAL Grand Est  
**Commentaires sur le nivellement :** Nivellement indirect. Rattachement au repère de nivellement J.B.L3-13. Orne pas trop descendu depuis crue. Dépôt flottants peu net=Trait marqué à la peinture jaune 02/20. (Précision = bonne à moyenne).  
**Référence nivelée :** Marque d'inondation  
**Système altimétrique :** NGF IGN 1969 (système normal)  
**Altitude de la référence (en m) :** 192.870 m  
**Altitude calculée de l'eau (en m) :** 192.87
