Commune : **BUZY-DARMONT****Pont chemin rural #2**Rivière : **L' Orne****Commentaires :** Pont chemin rural - sur mur de retour de culée rive droite en amont.**1**

**GÉNÉRAL****Unité de gestion :** Meuse-Moselle**Code :** DREAL\_S\_ORN\_094a**Date de mise à jour :** 28/05/2021**Auteur :** SPC MM

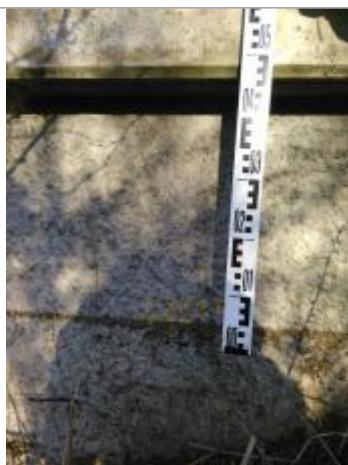
Vue du repère

**4 Février 2020****Nature de l'inondation :** Débordement de cours d'eau**Altitude calculée de l'eau :** **194.29 m****Nature du repère :** Laisse d'inondation**Commentaires :** repère à -0,48 m en dessous du couronnement**GÉNÉRAL****Code :** DREAL\_R\_ORN\_094a\_1**Date de mise à jour :****Auteur :** SPC MM

Rattachement GPS Teria. tablier bas (possible mise en charge récente).

Dépôt de flottants net = Trait marqué à la peinture jaune 02/20.
