Commune : ETAIN

pont de la D.65

Rivière : L' Orne

Unité de gestion : Meuse-Moselle**Code :** DREAL_S_ORN_108**Date de mise à jour :** 28/05/2021**Auteur :** SPC MM

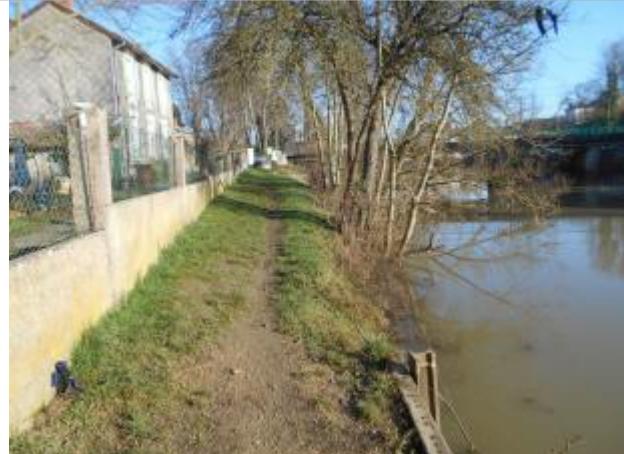
Vue du site

Commentaires : A environ 43 m en aval Rive Droite du pont de la D.65, sur l'Orne, sur le mur de clôture en béton en arrière de la propriété sis au 1 avenue général De Gaulle, côté face à la rivière (Parcelle AC63).

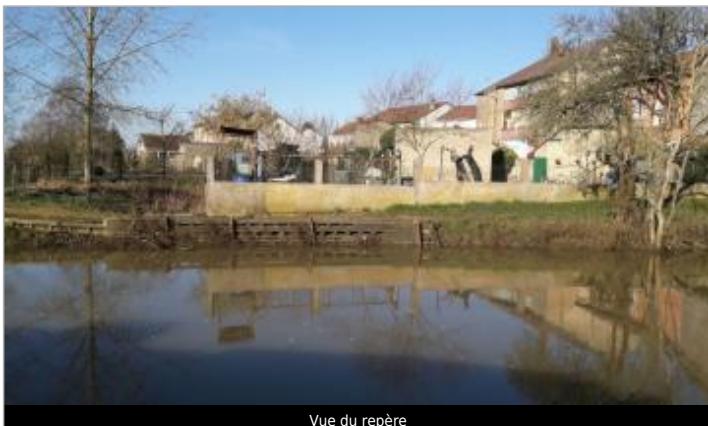
Vue du repère

**4 Février 2020**Nature de l'inondation : **Débordement de cours d'eau**Altitude calculée de l'eau : **201.37 m**Nature du repère : **Laisse d'inondation**

Commentaires : Trace sur le mur de clôture en béton en arrière de la propriété sis au 1 avenue général De Gaulle, côté face à la rivière (Parcelle AC63).

Rattachement GPS Teria. Trace laisse crue = Trait marqué à la peinture jaune 02/20. (Précision = Très bonne).
