Commune : **ETAIN**Rivière : **L'Orne****pont de la D.65****Commentaires** : A environ 43 m en aval Rive Droite du pont de la D.65, sur l'Orne. sur le mur de clôture en béton en arrière de la propriété sis au 1 avenue général De Gaulle, côté face à la rivière (Parcelle AC63).**1** Repère(s) sur le site**GÉNÉRAL****Unité de gestion** : Meuse-Moselle**Code** : DREAL\_S\_ORN\_108**Date de mise à jour** : 28/05/2021**Auteur** : SPC MM

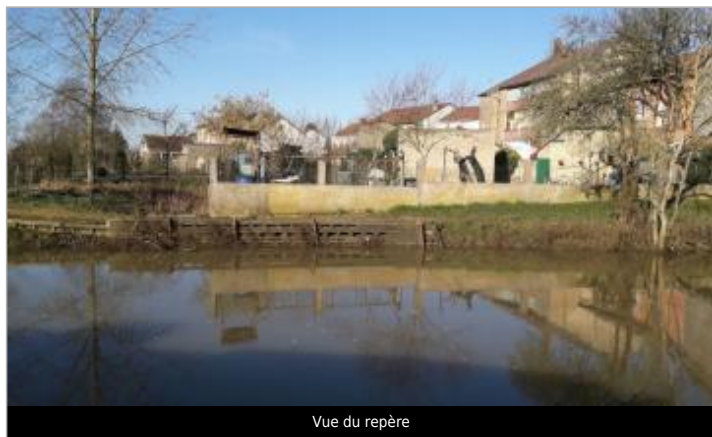
Vue du repère

**4 février 2020**Nature de l'inondation : **Débordement de cours d'eau**Altitude calculée de l'eau : **201.37 m**Nature du repère : **Laisse d'inondation****Commentaires** : Trace sur le mur de clôture en béton en arrière de la propriété sis au 1 avenue général De Gaulle, côté face à la rivière (Parcelle AC63).**GÉNÉRAL****Code** : DREAL\_R\_ORN\_108\_1**Date de mise à jour** :**Auteur** : SPC MM

Rattachement GPS Teria. Trace laisse crue = Trait marqué à la peinture jaune 02/20. (Précision = Très bonne).
