Commune : **ETAIN**Rivière : **L' Orne**

## A la sortie de la ville d'ETAIN

Code : DREAL\_S\_ORN\_112

**SOURCE DE REPÉRAGE : RELEVÉ DE LAISSES SUITE À LA CRUE DE L'ORNE DU 4 FÉVRIER 2020 -**

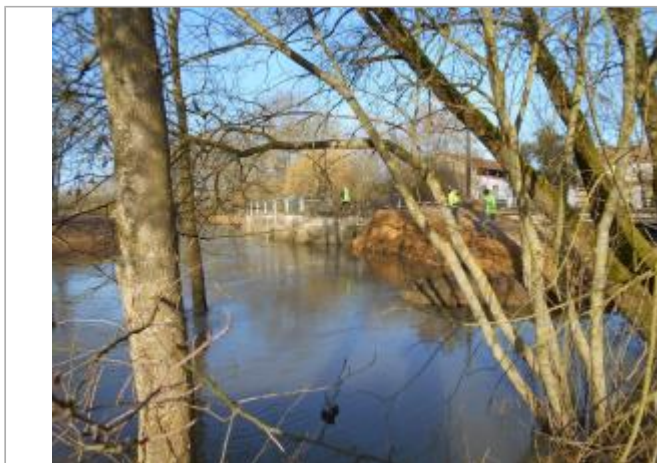
Vue du site

**Commentaires** : A la sortie de la ville d'ETAIN vers FOAMEIX, au rond point, le long et à gauche le la D.197a, à proximité de l'ancienne piscine écluse qui a été démolie, sur le mur en retour du bajoyer en pierre de taille, en aval rive Gauche.

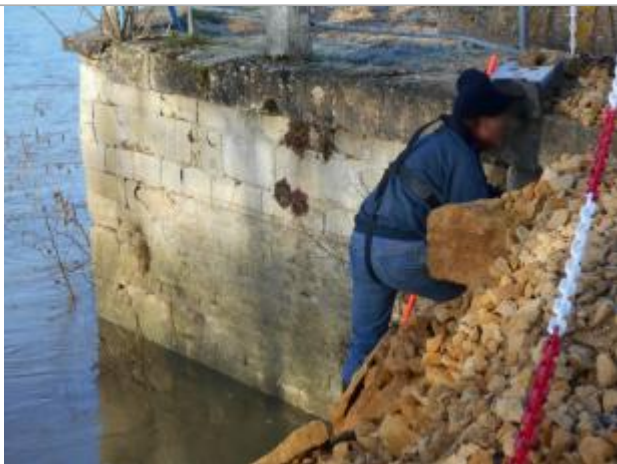
Vue du repère

**Commentaires** : Trace sur le mur en retour du bajoyer en pierre de taille, en aval rive Gauche. Trace à -60 cm en dessous de la pierre de couronnement.
