Commune : **JARNY**Rivière : **L' Yron****rive droite****Commentaires :** Yron - rive droite sur regard face amont côté cours d'eau**1**

**GÉNÉRAL****Unité de gestion :** Meuse-Moselle**Code :** DREAL\_S\_YRO\_003**Date de mise à jour :** 28/05/2021**Auteur :** SPC MM

**4 Février 2020**Nature de l'inondation : **Débordement de cours d'eau**Altitude calculée de l'eau : **188.41 m**Nature du repère : **Laisse d'inondation****GÉNÉRAL****Code :** DREAL\_R\_YRO\_003\_1**Date de mise à jour :****Auteur :** SPC MM

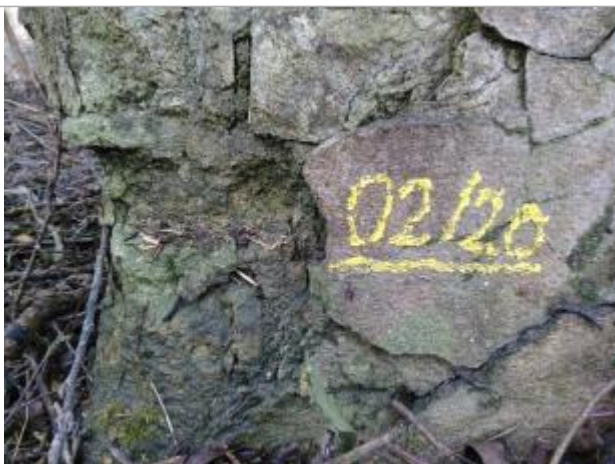
Vue du repère

Rattachement GPS Teria. Quelques brindilles collées au béton. Trait marqué à la peinture jaune 02/20. précision moyenne à bonne. Pérenité non garantie (béton très dégradé)

**Référence nivelée :** Marque d'inondation**Système altimétrique :** NGF IGN 1969 (système normal)**Altitude de la référence (en m) :** 188.410 m**Altitude calculée de l'eau (en m) :** 188.41
