Commune : **JARNY**Rivière : **L' Yron****rive droite****Commentaires** : Yron - rive droite sur regard face amont côté cours d'eau**1** Repère(s) sur le site**GÉNÉRAL****Unité de gestion** : Meuse-Moselle**Code** : DREAL_S_YRO_003**Date de mise à jour** : 28/05/2021**Auteur** : SPC MM

**4 février 2020**Nature de l'inondation : **Débordement de cours d'eau**Altitude calculée de l'eau : **188.41 m**Nature du repère : **Laisse d'inondation****GÉNÉRAL****Code** : DREAL_R_YRO_003_1**Date de mise à jour** :**Auteur** : SPC MM

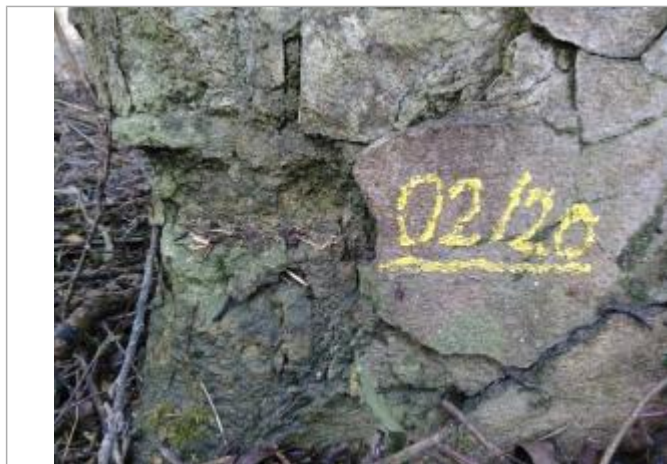
Vue du repère

Rattachement GPS Teria. Quelques brindilles collées au béton. Trait marqué à la peinture jaune 02/20. précision moyenne à bonne. Pérenité non garantie (beton très dégradé)
