Commune : **JARNY**Rivière : **L' Yron****passerelle menant au marais de Droitaumont****Commentaires** : Yron - rive droite au niveau d'une passerelle menant au marais de Droitaumont, au niveau de la zone de confluence Yron/Longeau - sur œuvre acier représentant une sirène?**1** Repère(s) sur le site**GÉNÉRAL****Unité de gestion** : Meuse-Moselle**Code** : DREAL_S_YRO_006**Date de mise à jour** : 28/05/2021**Auteur** : SPC MM

Nature de l'inondation : **Débordement de cours d'eau**Altitude calculée de l'eau : **189.19 m**Nature du repère : **Laisse d'inondation****Commentaires** : Longeau - sur œuvre acier représentant une sirène? repère sur structure acier côté cours d'eau, placé à -0,16m de limite supérieur acier**GÉNÉRAL****Code** : DREAL_R_YRO_006_1**Date de mise à jour** :**Auteur** : SPC MM

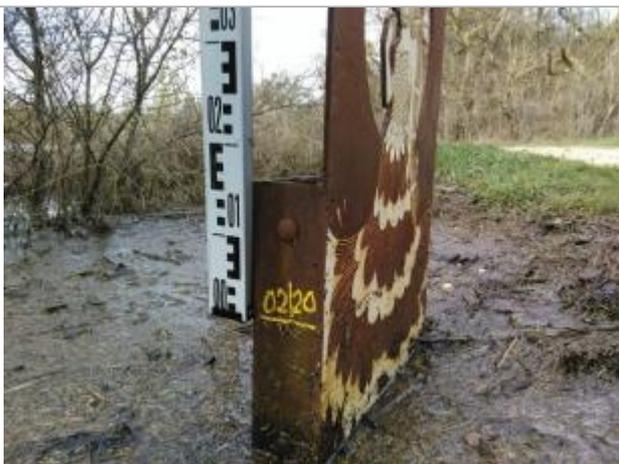
Vue du repère

Rattachement GPS Teria. Dépôt flottants net=Trait marqué à la peinture jaune 02/20. (Précision = bonne à très bonne)
