Commune : **RICHEMONT****Pont A.31 #2**Rivière : **L' Orne****Commentaires :** Pont A.31. en amont et en pied du perré béton de la culée Rive Droite.**1**

**GÉNÉRAL****Unité de gestion :** Meuse-Moselle**Code :** DREAL\_S\_ORN\_005a**Date de mise à jour :** 28/05/2021**Auteur :** SPC MM

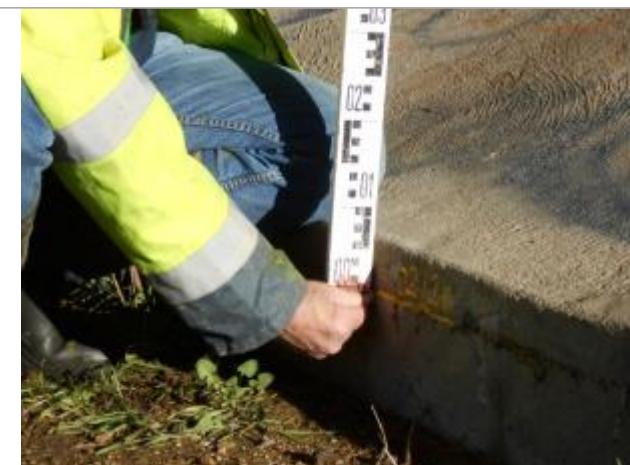
Vue du repère

**4 Février 2020**Nature de l'inondation : **Débordement de cours d'eau**Altitude calculée de l'eau : **156.39 m**Nature du repère : **Laisse d'inondation****Commentaires :** Trace en amont et en pied du perré béton de la culée Rive Droite. Trace à -6 cm de l'arrêté béton en pied du perré.**GÉNÉRAL****Code :** DREAL\_R\_ORN\_005a\_1**Date de mise à jour :****Auteur :** SPC MM

Rattachement GPS Teria. Trace laisse crue = Trait marqué à la peinture jaune 02/20. (Précision = Très bonne).
