Commune : **RICHEMONT**Rivière : **L' Orne****Pont A.31 #3****Commentaires :** Pont A.31. en amont de la 1ère série de 5 piles Rive Droite. sur la pile la plus en amont.**2**

GÉNÉRAL**Unité de gestion :** Meuse-Moselle**Code :** DREAL_S_ORN_005b**Date de mise à jour :** 28/05/2021**Auteur :** SPC MM

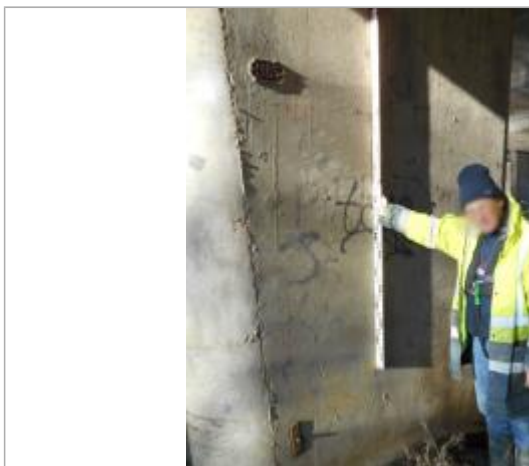
Vue du repère

**4 Février 2020**Altitude calculée de l'eau : **156.4 m**Nature de l'inondation : **Débordement de cours d'eau**Nature du repère : **Laisse d'inondation****Commentaires :** Trace en amont de la 1ère série de 5 piles Rive Droite. Trace sur la pile la plus en amont. Trace à 1,60 m en dessous des traits à l'axe de la plaque en fonte Repère de Crue de 1983.**GÉNÉRAL****Code :** DREAL_R_ORN_005b_1**Date de mise à jour :****Auteur :** SPC MM

Rattachement GPS Teria. Trace laisse crue = Trait marqué à la peinture jaune 02/20. (Précision = Très bonne).

Référence nivelée : Marque d'inondation**Système altimétrique :** NGF IGN 1969 (système normal)**Altitude de la référence (en m) :** 156.400 m**Altitude calculée de l'eau (en m) :** 156.4 m
