Commune : **RICHEMONT**Rivière : **L'Orne****Pont A.31 #3****Commentaires** : Pont A.31. en amont de la 1ère série de 5 piles Rive Droite. sur la pile la plus en amont.**2**

**GÉNÉRAL****Unité de gestion** : Meuse-Moselle**Code** : DREAL\_S\_ORN\_005b**Date de mise à jour** : 28/05/2021**Auteur** : SPC MM

**SOURCE DE REPÉRAGE : RELEVÉ DE LAISSES SUITE À LA CRUE DE L'ORNE DU 4 FÉVRIER 2020 -****Type de repérage** : Campagne de terrain post-inondation**Organisme(s)** : DREAL Grand Est**NIVELLEMENT INITIAL - 07/09/2020****Méthode** : Autre**Organisme** : DREAL Grand Est**Commentaires sur le nivellement** : Nivellement indirect.

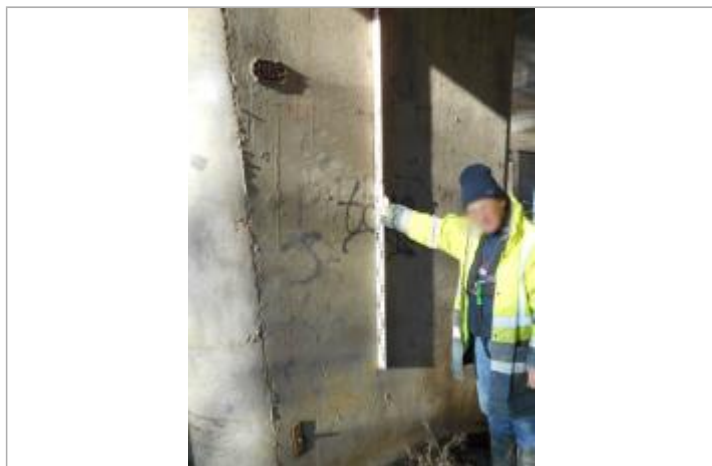
Vue du repère

Nature de l'inondation : **Débordement de cours d'eau**Nature du repère : **Laisse d'inondation****Commentaires** : Trace en amont de la 1ère série de 5 piles Rive Droite. Trace sur la pile la plus en amont. Trace à 1,60 m en dessous des traits à l'axe de la plaque en fonte Repère de Crue de 1983.**GÉNÉRAL****Code** : DREAL\_R\_ORN\_005b\_1**Date de mise à jour** :**Auteur** : SPC MM

Rattachement GPS Teria. Trace laisse crue = Trait marqué à la peinture jaune 02/20. (Précision = Très bonne).
