Commune : **RICHEMONT**

Rivière : **L' Orne**

## En Aval Rive Gauche du pont de la D.953

**SOURCE DE REPÉRAGE : RELEVÉ DE LAISSES SUITE À LA CRUE DE L'ORNE DU 4 FÉVRIER 2020 -**

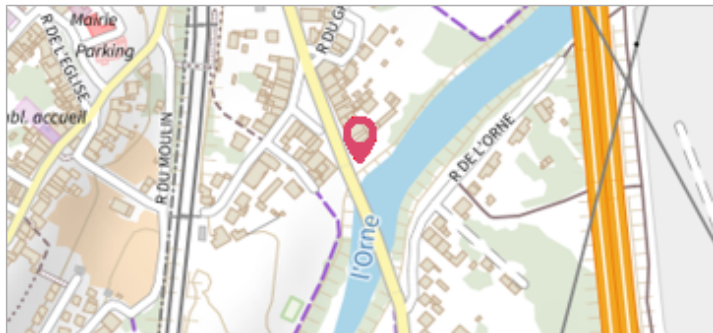
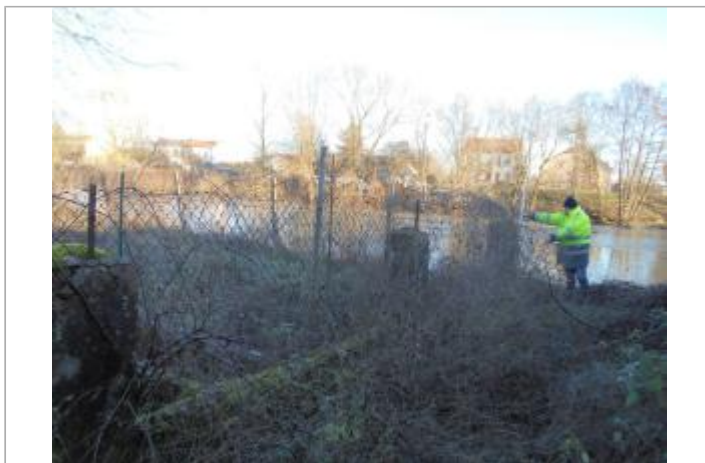
Vue du site

**Commentaires :** Sur le pilier d'ange en béton de la clôture à environ 4 m en aval du pont. Sur la face amont du pilier.

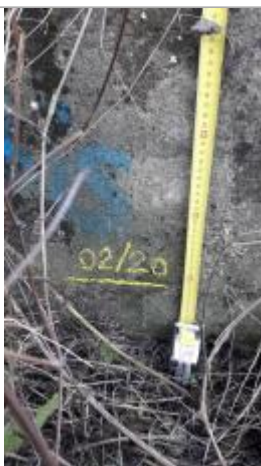
Vue du repère

**Commentaires :** Trace sur le pilier d'ange en béton de la clôture à environ 4 m en aval du pont. Sur la face amont du pilier. Trace à -1,12 m depuis le dessus du pilier.
