Commune : **RICHEMONT** | Rivière : **L' Orne**

En Aval Rive Gauche du pont de la D.953

Code : DREAL_R_ORN_006_1 **Date de mise à jour :** 25/08/2021
Auteur : SPC MM

SOURCE DE REPÉRAGE : RELEVÉ DE LAISSES SUITE À LA CRUE DE L'ORNE DU 4 FÉVRIER 2020 -

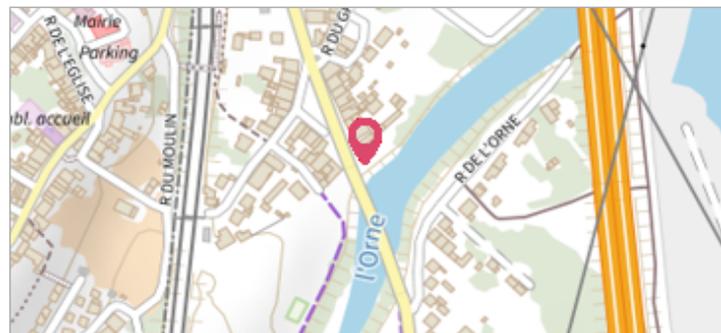
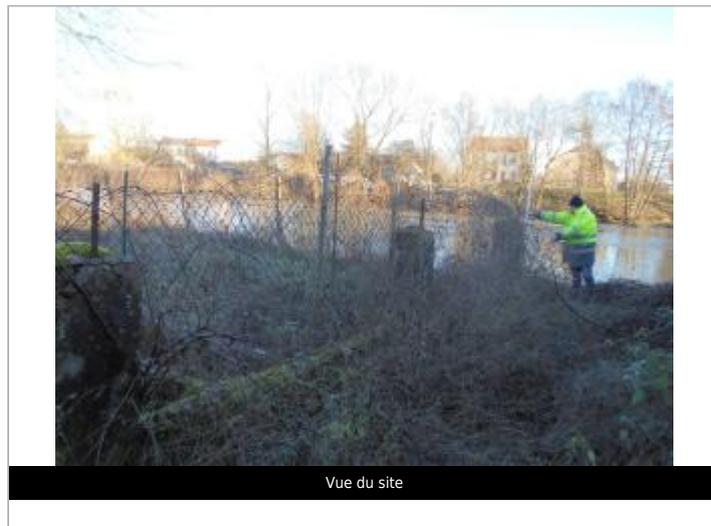
Commentaires : Sur le pilier d'ange en béton de la clôture à environ 4 m en aval du pont. Sur la face amont du pilier.

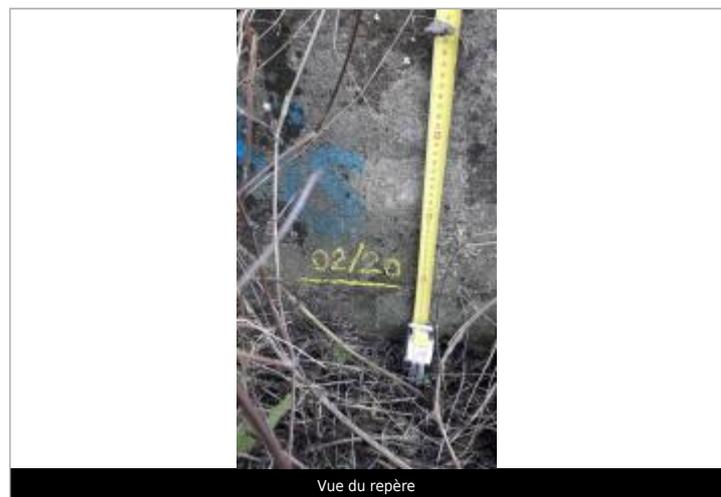
Commentaires : Trace sur le pilier d'ange en béton de la clôture à environ 4 m en aval du pont. Sur la face amont du pilier. Trace à -1,12 m depuis le dessus du pilier.
