Commune : RICHEMONT

Pont de la D.953

Rivière : L' Orne

GÉNÉRAL**Unité de gestion :** Meuse-Moselle**Code :** DREAL_S_ORN_007**Date de mise à jour :** 28/05/2021**Auteur :** SPC MM

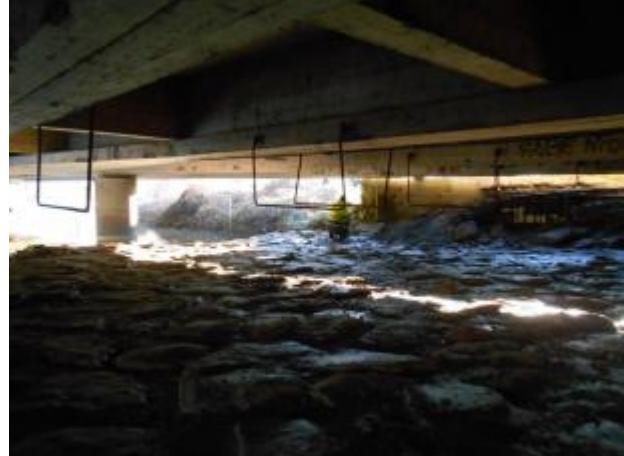
Vue du site

Commentaires : Pont de la D.953. sous le pont, en amont Rive Gauche, sur le muret de la clôture et de soutènement en parpaings.

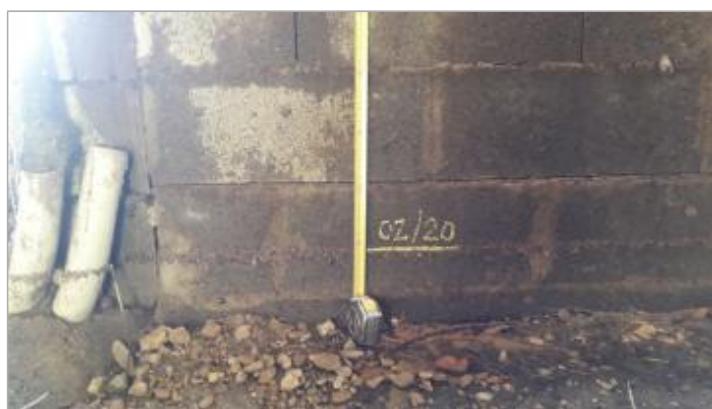
Vue du repère

Commentaires : Trace sous le pont, en amont Rive Gauche, sur le muret de la clôture et de soutènement en parpaings. Trace à l'angle du muret côté rivière, à -1,11 m depuis le dessus de l'arrête d'arase du muret.

Rattachement au repère de niveling A.AE.45. Trace laisse crue = Trait marqué à la peinture jaune 02/20. (Précision = Très bonne).
