Commune : **RICHEMONT**Rivière : **L'Orne****Pont de la D.953****Commentaires** : Pont de la D.953. sous le pont, en amont Rive Gauche, sur le muret de la clôture et de soutènement en parpaings.**1** Repère(s) sur le site**GÉNÉRAL****Unité de gestion** : Meuse-Moselle**Code** : DREAL_S_ORN_007**Date de mise à jour** : 28/05/2021**Auteur** : SPC MM

SOURCE DE REPÉRAGE : RELEVÉ DE LAISSES SUITE À LA CRUE DE L'ORNE DU 4 FÉVRIER 2020 -**Type de repérage** : Campagne de terrain post-inondation**Organisme(s)** : DREAL Grand Est**NIVELLEMENT INITIAL - 08/09/2020****Méthode** : Autre**Organisme** : DREAL Grand Est**Commentaires sur le nivellement** : Nivellement indirect.

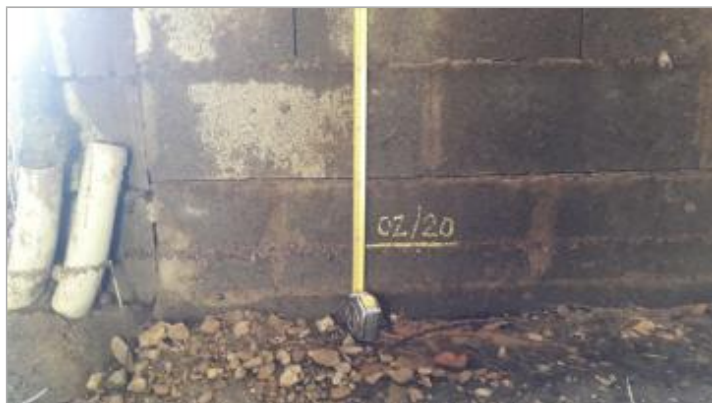
Vue du repère

**4 février 2020**Altitude calculée de l'eau : **156.47 m**Nature de l'inondation : **Débordement de cours d'eau**Nature du repère : **Laisse d'inondation****Commentaires** : Trace sous le pont, en amont Rive Gauche, sur le muret de la clôture et de soutènement en parpaings. Trace à l'angle du muret côté rivière, à -1,11 m depuis le dessus de l'arrête d'arase du muret.**GÉNÉRAL****Code** : DREAL_R_ORN_007_1**Date de mise à jour** :**Auteur** : SPC MM

Rattachement au repère de nivellement A.AE.45. Trace laisse crue = Trait marqué à la peinture jaune 02/20. (Précision = Très bonne).
