Commune : **RICHEMONT**Rivière : **L' Orne****Pont de la D.953 #2****Commentaires** : Pont de la D.953. sous le pont en amont de la culée Rive Droite.**1** Repère(s) sur le site**GÉNÉRAL****Unité de gestion** : Meuse-Moselle**Code** : DREAL_S_ORN_008**Date de mise à jour** : 28/05/2021**Auteur** : SPC MM

GÉOLOCALISATION**Coordonnées WGS84** : X: 6.17035212 / Y: 49.27727220**Coordonnées RGF93 (Lambert 93)** X: 930680.15 / Y: 6913257.78**Coordonnées RGF93 (ETRS89)** : X: 6.1703521 / Y: 49.2772722**Code Hydro**: A8--0100**Rive de référence**: Droite**4 février 2020**

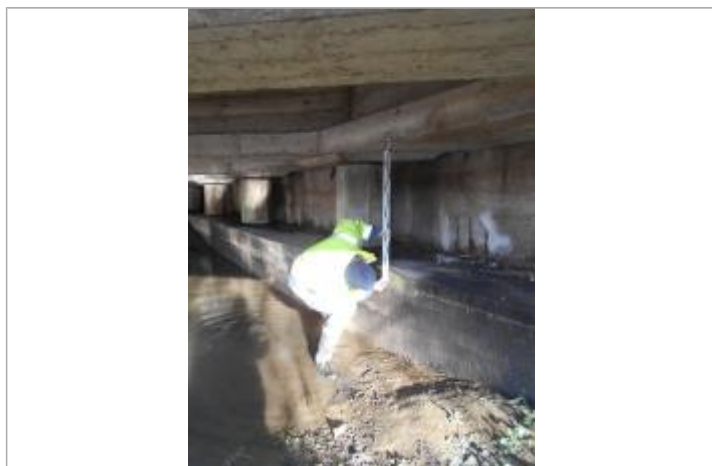
Vue du repère

Nature de l'inondation : **Débordement de cours d'eau**Altitude calculée de l'eau : **156.51 m**Nature du repère : **Laisse d'inondation****Commentaires** : Trace sous le pont en amont de la culée Rive Droite. Trace à -8 cm depuis le dessus de l'arrête du béton de la culée.**GÉNÉRAL****Code** : DREAL_R_ORN_008_1**Date de mise à jour** :**Auteur** : SPC MM

Trait marqué à la peinture jaune 02/20. (Précision = Très bonne).
