Commune : ROMBAS

Rivière : L' Orne

Dans un jardin public en Rive Droite de L'Orne #2

GÉNÉRAL**Unité de gestion :** Meuse-Moselle**Code :** DREAL_S_ORN_015**Date de mise à jour :** 28/05/2021**Auteur :** SPC MM

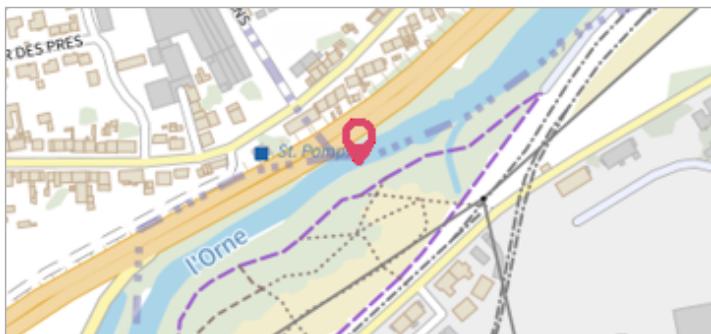
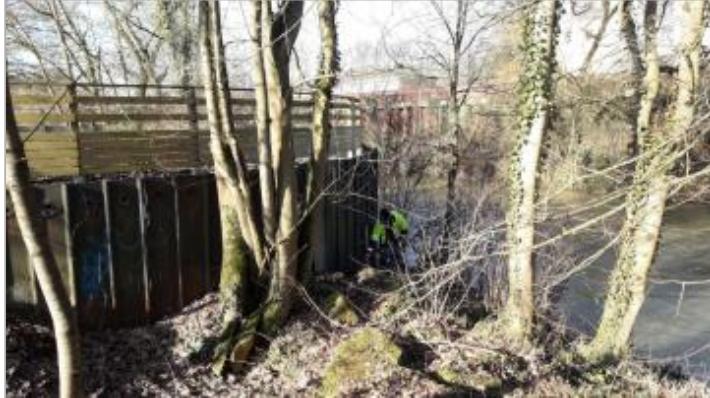
Vue du site

Commentaires : Dans un jardin public en Rive Droite de L'Orne, au niveau d'un quai circulaire en palplanches métalliques. Quai rond à environ à 280 m en aval RD du seuil. Quai en face de l'intersection de 2 pistes cyclables.

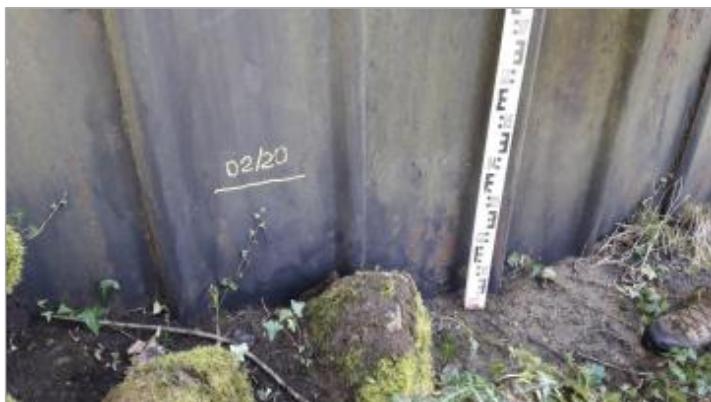
Vue du repère

**4 Février 2020**Nature de l'inondation : **Débordement de cours d'eau****Commentaires :** Trace sur palplanches métallique en aval de ce quai.Altitude calculée de l'eau : **162.35 m**Nature du repère : **Laisse d'inondation****GÉNÉRAL****Code :** DREAL_R_ORN_015_1**Date de mise à jour :****Auteur :** SPC MM

Rattachement GPS Teria. Trace laisse crue = Trait marqué à la peinture jaune 02/20. (Précision = Très bonne).
