Commune : **ROMBAS** | Rivière : **L'Orne**

## Dans un jardin public en Rive Droite de L'Orne #2

**Unité de gestion :** Meuse-Moselle  
**Code :** DREAL\_S\_ORN\_015 **Date de mise à jour :** 28/05/2021  
**Auteur :** SPC MM

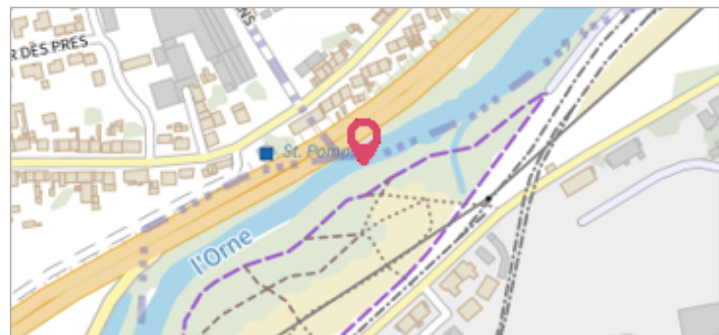
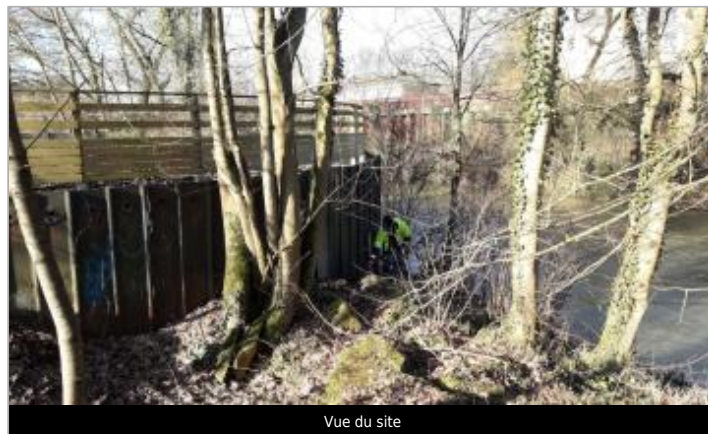
Vue du site

**Commentaires :** Dans un jardin public en Rive Droite de L'Orne, au niveau d'un quai circulaire en palplanches métalliques. Quai rond à environ à 280 m en aval RD du seuil. Quai en face de l'intersection de 2 pistes cyclables.

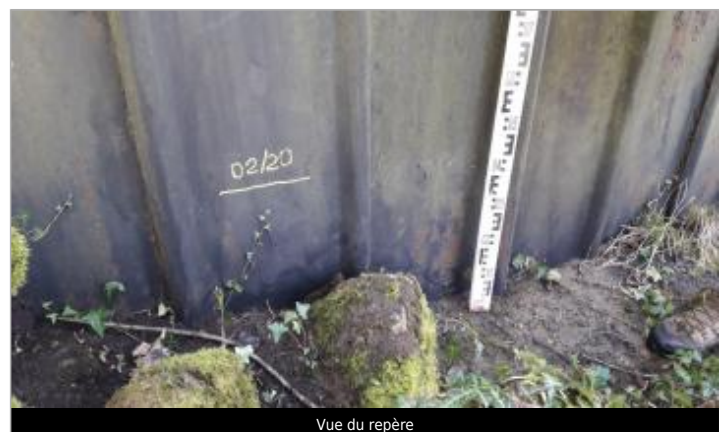
Vue du repère

**Commentaires :** Trace sur palplanches métallique en aval de ce quai.

**Méthode :** Autre  
**Organisme :** DREAL Grand Est  
**Commentaires sur le nivellement :** Nivellement indirect. Rattachement GPS Teria. Trace laisse crue = Trait marqué à la peinture jaune 02/20. (Précision = Très bonne).  
**Référence nivelée :** Marque d'inondation  
**Système altimétrique :** NGF IGN 1969 (système normal)  
**Altitude de la référence (en m) :** 162.350 m  
**Altitude calculée de l'eau (en m) :** 162.35 m
