Commune : ROMBAS

Rivière : L' Orne

## Dans un jardin public en Rive Droite de L'Orne #3

Code : DREAL\_S\_ORN\_016

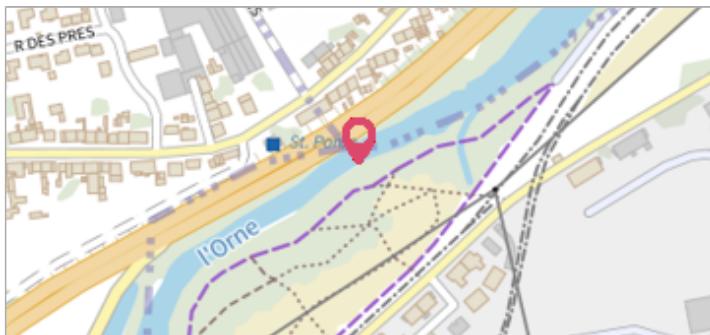
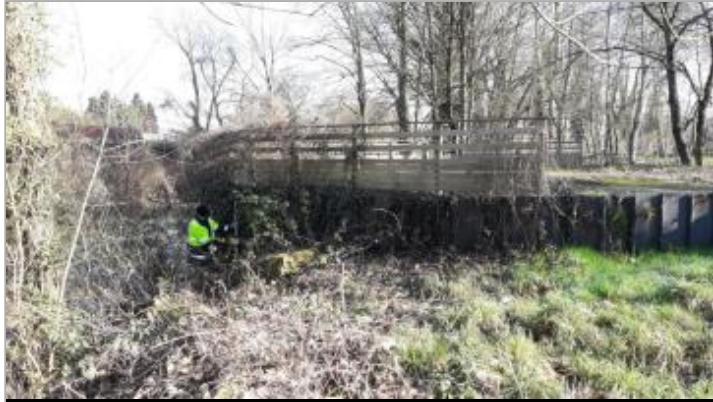
Vue du site

**Commentaires :** Dans un jardin public en Rive Droite de L'Orne, au niveau d'un quai circulaire en palplanches métalliques. Ce quai rond est à environ 280 m en aval RD du seuil avec palplanches en RD. Quai en face de l'intersection de 2 pistes cyclables.

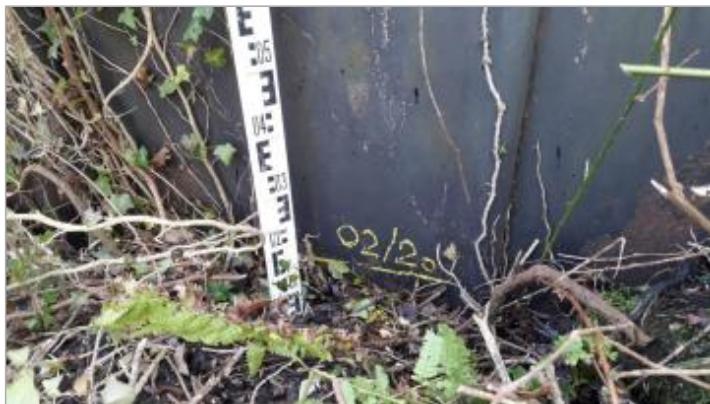
Vue du repère

**Commentaires :** Trace sur palplanches métallique en amont de ce quai, au ras du sol.

Rattachement GPS Teria. Trace laisse crue = Trait marqué à la peinture jaune 02/20. (Précision = Très bonne).
