Commune : **ROMBAS**Rivière : **L'Orne****Dans un jardin public en Rive Droite de L'Orne #3**

1 Repère(s) sur le site**GÉNÉRAL****Unité de gestion :** Meuse-Moselle**Code :** DREAL_S_ORN_016**Date de mise à jour :** 28/05/2021**Auteur :** SPC MM

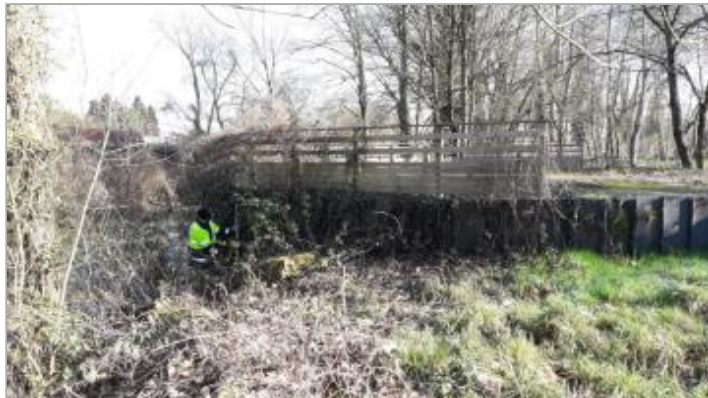
Vue du site

Commentaires : Dans un jardin public en Rive Droite de L'Orne, au niveau d'un quai circulaire en palplanches métalliques. Ce quai rond est à environ 280 m en aval RD du seuil avec palplanches en RD. Quai en face de l'intersection de 2 pistes cyclables.

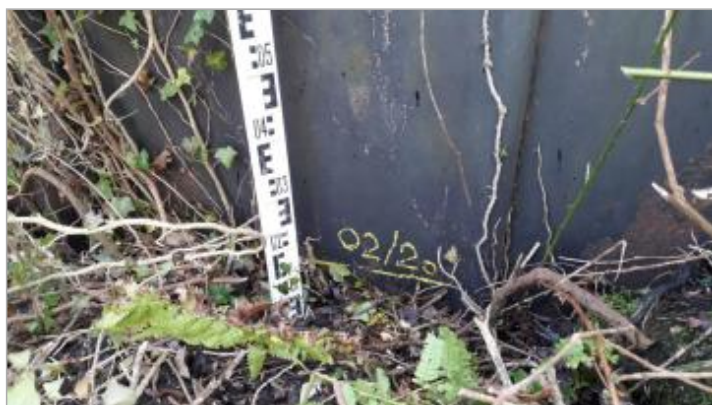
Vue du repère

Nature de l'inondation : **Débordement de cours d'eau**Nature du repère : **Laisse d'inondation****Commentaires :** Trace sur palplanches métallique en amont de ce quai, au ras du sol.**GÉNÉRAL****Code :** DREAL_R_ORN_016_1**Date de mise à jour :****Auteur :** SPC MM

Rattachement GPS Teria. Trace laisse crue = Trait marqué à la peinture jaune 02/20. (Précision = Très bonne).
