Commune : **ROMBAS** | Rivière : **L'Orne**

Dans un jardin public en Rive Droite de L'Orne #5

Unité de gestion : Meuse-Moselle
Code : DREAL_S_ORN_018 **Date de mise à jour** : 28/05/2021
Auteur : SPC MM

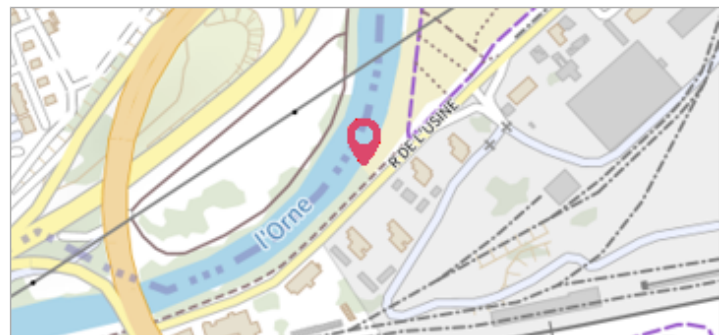
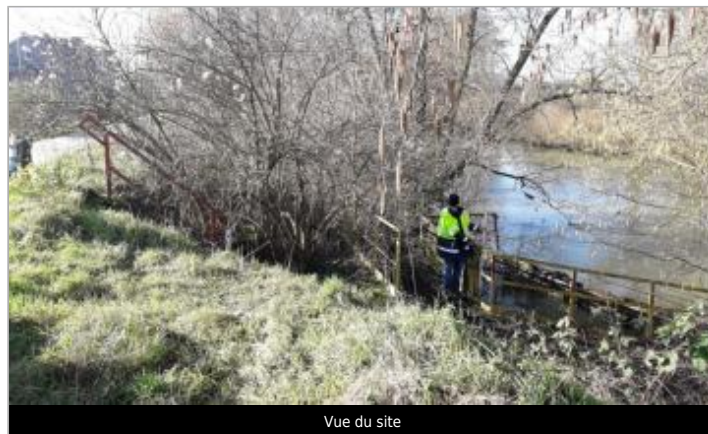
Vue du site

Commentaires : Vannage au débouché du fossé sous la digue en Rive Droite de L'Orne. Il y a un escalier d'accès au vannage. Digue le long de la D.8 = Rue de l'Usine. A proximité de ce vannage, Il y a un passage piéton.

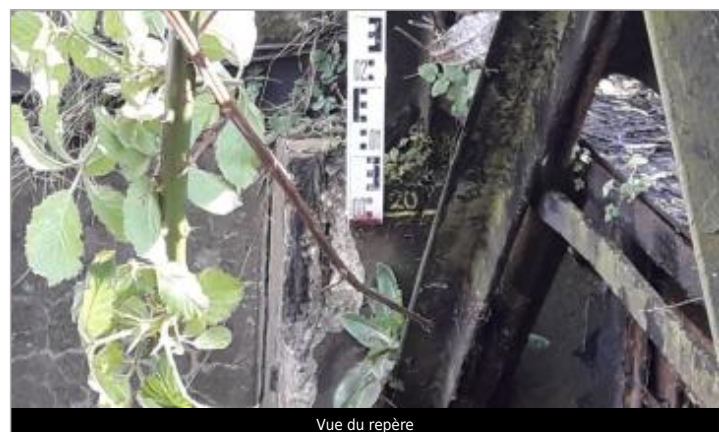
Vue du repère

Commentaires : Trace sur l'angle de la culée aval Rive Droite du vannage.

Méthode : Autre
Organisme : DREAL Grand Est
Commentaires sur le nivellement : Nivellement indirect. Rattachement GPS Teria. Trace laisse crue = Trait marqué à la peinture jaune 02/20. (Précision = Très bonne).
Référence nivelée : Marque d'inondation
Système altimétrique : NGF IGN 1969 (système normal)
Altitude de la référence (en m) : 164.990 m
Altitude calculée de l'eau (en m) : 164.99 m
