Commune : **ROMBAS**

Rivière : **L'Orne**

## Dans un jardin public en Rive Droite de L'Orne #5

**Code :** DREAL\_S\_ORN\_018

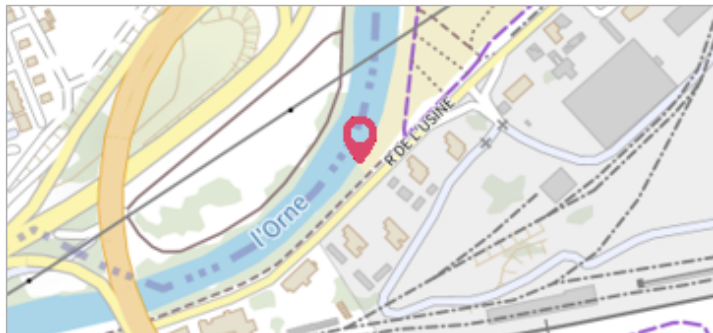
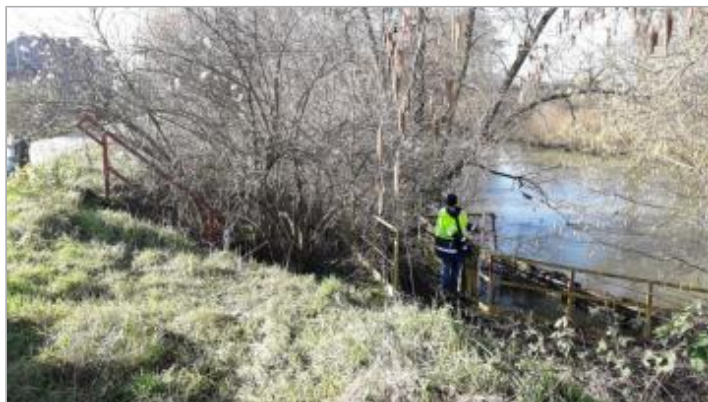
Vue du site

**Commentaires :** Vannage au débouché du fossé sous la digue en Rive Droite de L'Orne. Il y a un escalier d'accès au vannage. Digue le long de la D.8 = Rue de l'Usine. A proximité de ce vannage, Il y a un passage piéton.

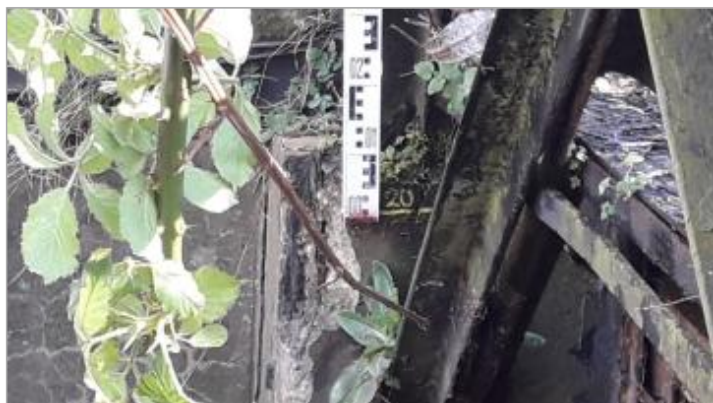
Vue du repère

**Commentaires :** Trace sur l'angle de la culée aval Rive Droite du vannage.

Rattachement GPS Teria. Trace laisse crue = Trait marqué à la peinture jaune 02/20. (Précision = Très bonne).
