Commune : **HOMECOURT** | Rivière : **L'Orne**

**Pont Barbusse #2**

**Commentaires** : Pont Barbusse - Rive gauche de l'Orne - culée du pont routier, proche de la face aval.

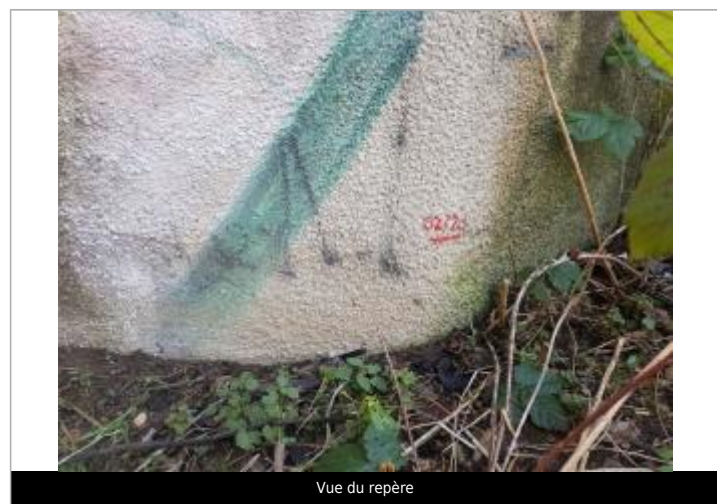
**4 février 2020**      Altitude calculée de l'eau : **180.07 m**

Nature de l'inondation : **Débordement de cours d'eau**      Nature du repère : **Laisse d'inondation**

**Commentaires** : repère placé à - 3,65m sous tablier

**Méthode** : Autre  
**Organisme** : DREAL Grand Est  
**Commentaires sur le nivellement** : Nivellement indirect. Rattachement GPS Teria. Trace laisse crue = Trait marqué à la peinture rouge 02/20. (Précision = Très bonne).  
**Référence nivelée** : Marque d'inondation  
**Système altimétrique** : NGF IGN 1969 (système normal)  
**Altitude de la référence (en m)** : 180.070 m  
**Altitude calculée de l'eau (en m)** : 180.07 m
