Commune : **CONFLANS-EN-JARNISY**Rivière : **L' Orne****Traversée aménagée de Conflans-en-Jarnisy****Commentaires** : Traversée aménagée de Conflans-en-Jarnisy - mur de soutènement rive droite à l'aval du pont (extrémité du mur).**1** Repère(s) sur le site**GÉNÉRAL****Unité de gestion** : Meuse-Moselle**Code** : DREAL\_S\_ORN\_071**Date de mise à jour** : 28/05/2021**Auteur** : SPC MM

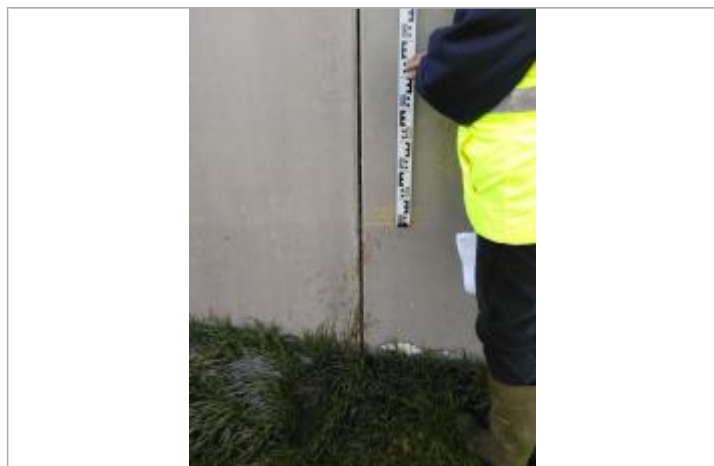
Vue du repère

Nature de l'inondation : **Débordement de cours d'eau**Nature du repère : **Laisse d'inondation****Commentaires** : repère placé à -2,39m du sommet du mur**GÉNÉRAL****Code** : DREAL\_R\_ORN\_071\_1**Date de mise à jour** :**Auteur** : SPC MM

Rattachement GPS Teria. dépôt de flottants dans continuité trace de limons - marque moins précise que rg. Trait marqué à la peinture jaune 02/20. précision moyenne à bonne
