Commune : CONFLANS-EN-JARNISY

Rivière : L' Orne

## Traversée aménagée de Conflans-en-Jarnisy

### SOURCE DE REPÉRAGE : RELEVÉ DE LAISSES SUITE À LA CRUE DE L'ORNE DU 4 FÉVRIER 2020 -

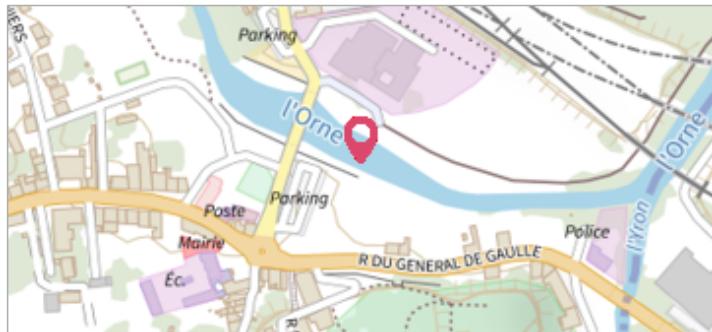
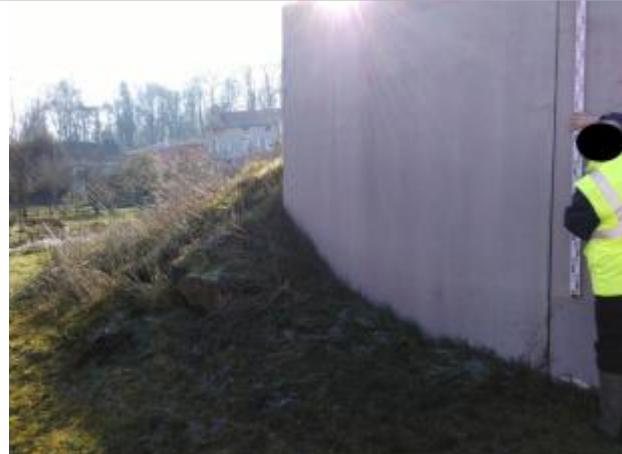
Vue du site

**Commentaires :** Traversée aménagée de Conflans-en-Jarnisy - mur de soutènement rive droite à l'aval du pont (extrémité du mur).

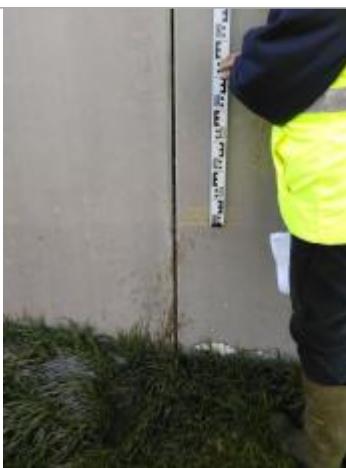
Vue du repère

**4 Février 2020**Nature de l'inondation : **Débordement de cours d'eau**Altitude calculée de l'eau : **188.21 m**Nature du repère : **Laisse d'inondation****Commentaires :** repère placé à -2,39m du sommet du mur

Rattachement GPS Teria. dépôt de flottants dans continuité trace de limons - marque moins précise que rg. Trait marqué à la peinture jaune 02/20. précision moyenne à bonne
