Commune : **CONFLANS-EN-JARNISY**

Rivière : **L' Orne**

## Traversée aménagée de Conflans-en-Jarnisy #2

**Code :** DREAL\_S\_ORN\_072

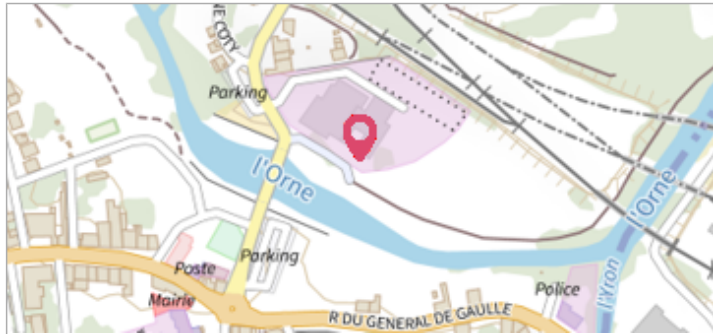
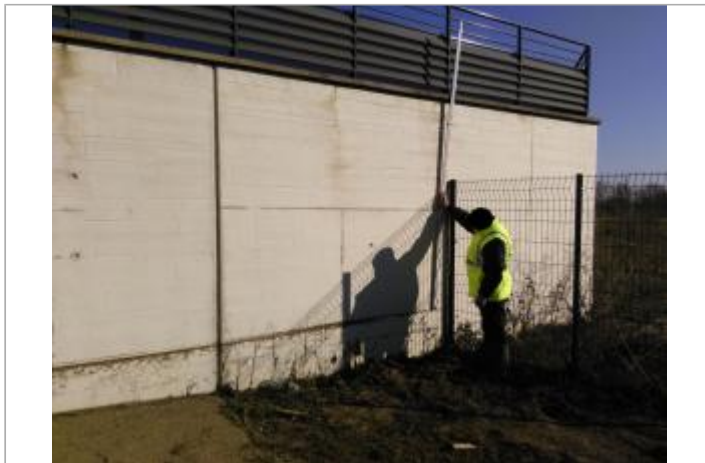
Vue du site

**Commentaires :** Traversée aménagée de Conflans-en-Jarnisy - mur de soutènement rive gauche à l'aval du pont, à l'angle de la clôture en grillage rigide soudé.
